La torre Ghirlandina cronaca del restauro e studi recenti

a cura di Rossella Cadignani

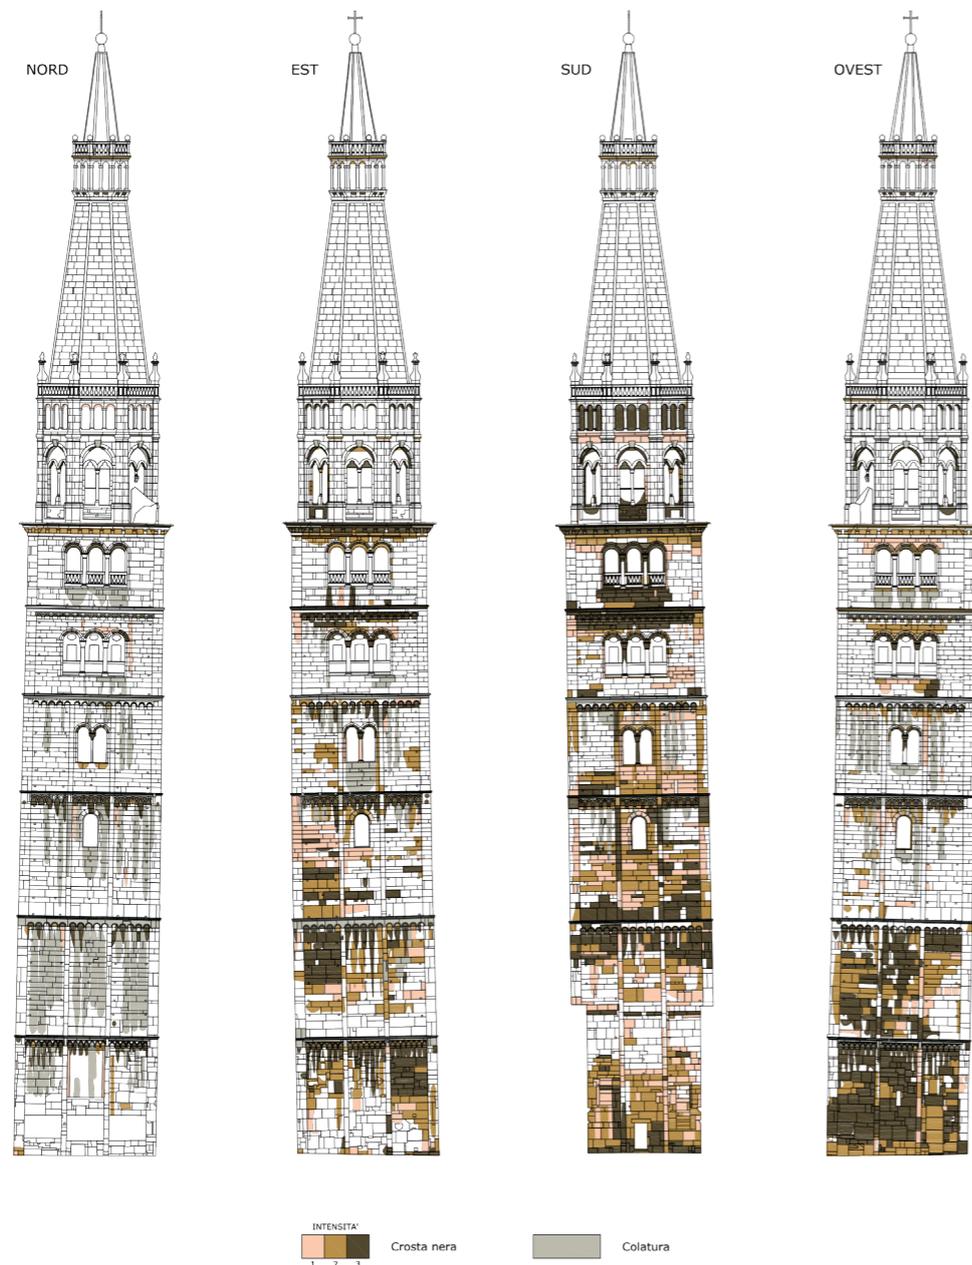
3. Mappa che illustra l'estensione e l'intensità relativa (minimo 1 e massimo 3) della croste nere e le colature sul paramento della torre prima del restauro.

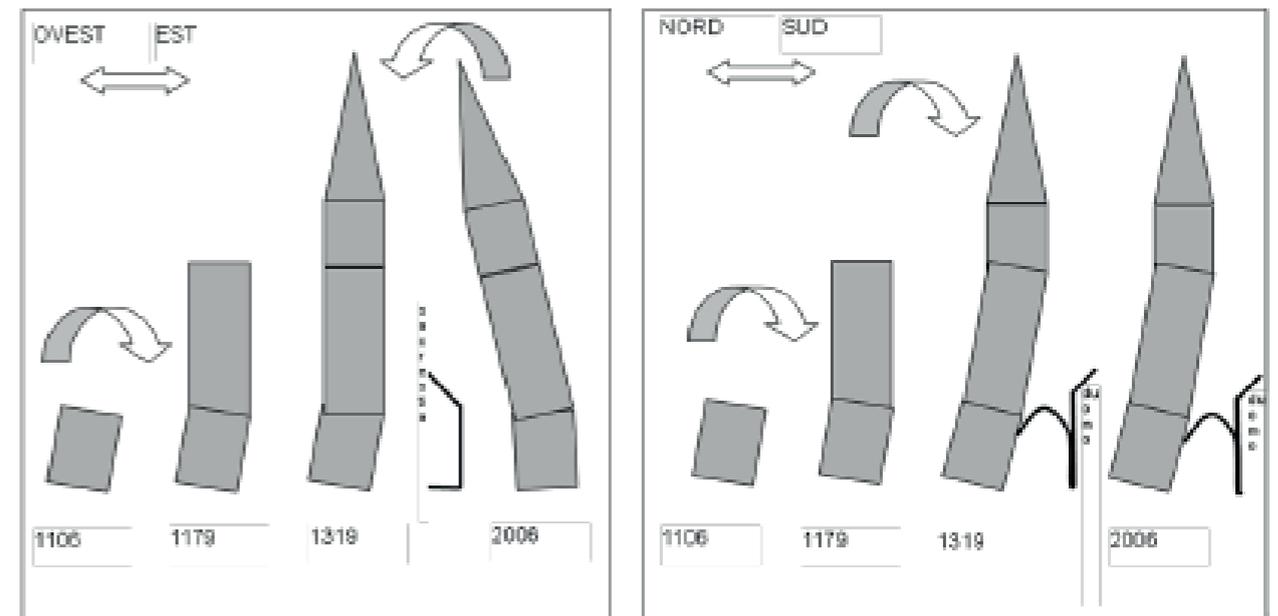
Le lesioni però non sono certo il dissesto più evidente che interessa la Ghirlandina: anche lo sguardo meno esperto può notare la sua deformazione, accompagnata da una marcata inclinazione. Per comprendere meglio lo stato della torre e quantificare le sue deformazioni è necessario partire da un rilievo preciso. Le informazioni che si possono cogliere da un'attenta analisi del rilievo geometrico della torre sono infatti molte, perché non si tratta semplicemente di quantificare il dissesto della torre, ovvero di stabilire "di quanto è inclinata": ogni muro, a ogni piano, costruito in epoche differenti, è inclinato in maniera diversa e fornisce informazioni specifiche su quando è stato costruito, su quale era l'inclinazione dei piani sottostanti e su cosa è successo dal momento della costruzione. Come per l'universalmente nota Torre di Pisa, i costruttori, indomiti di fronte a ogni nuova inclinazione, hanno sempre proceduto, a ogni ripresa dei lavori, talvolta dopo secoli, a costruire le nuove opere in verticale, anche se la base si era nel frattempo inclinata. Il risultato è la presenza di torri con andamento che volgarmente potremo chiamare "a banana": un vero gioco d'equilibrio.

Ipotesi dell'evoluzione dei dissesti in funzione delle fasi di costruzione.

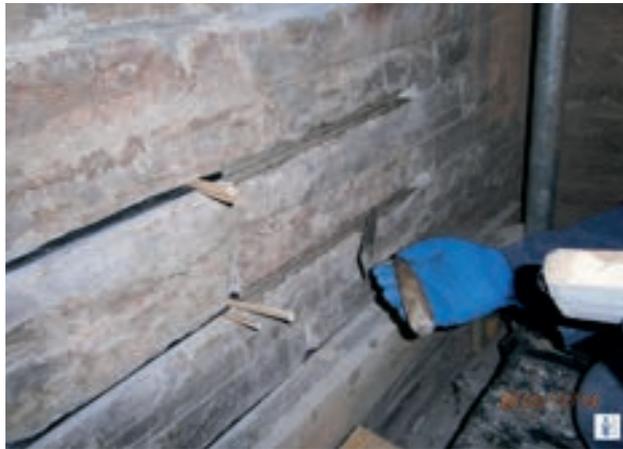
2. "Ristilatura armata" di giunti di malta alterni con materiale composito.

Le lesioni verticali che si è cercato di contrastare con gli interventi di cerchiatura esterna, sono state anche oggetto di riparazione dall'interno della torre, realizzando delle ristilature armate (cfr. contributo A. Di Tommaso, C. Colla) con piattina in fibra di carbonio inserita tra i corsi di mattoni, fissata saldamente alle estremità e sigillata con malte di calce.

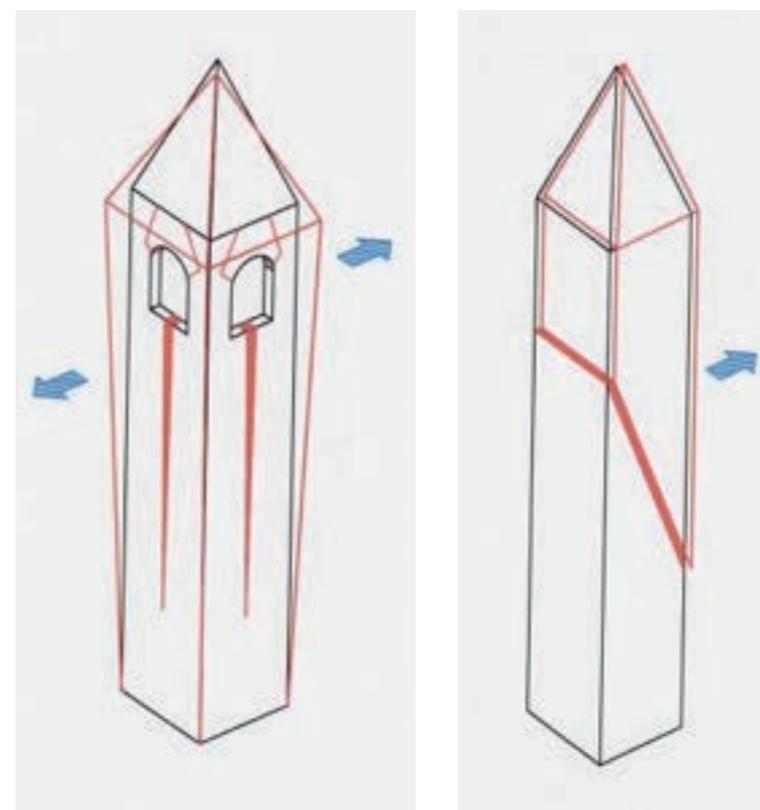
8. Le cerchiature esterne o interne costituiscono un valido elemento di prevenzione dei dissesti da evento sismico.

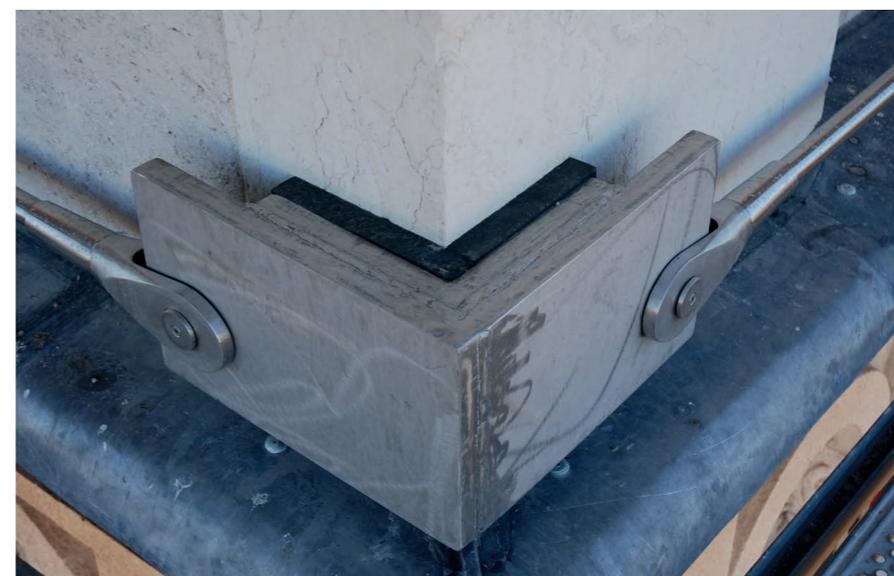
8. Particolare della cerchiatura in acciaio al VI piano

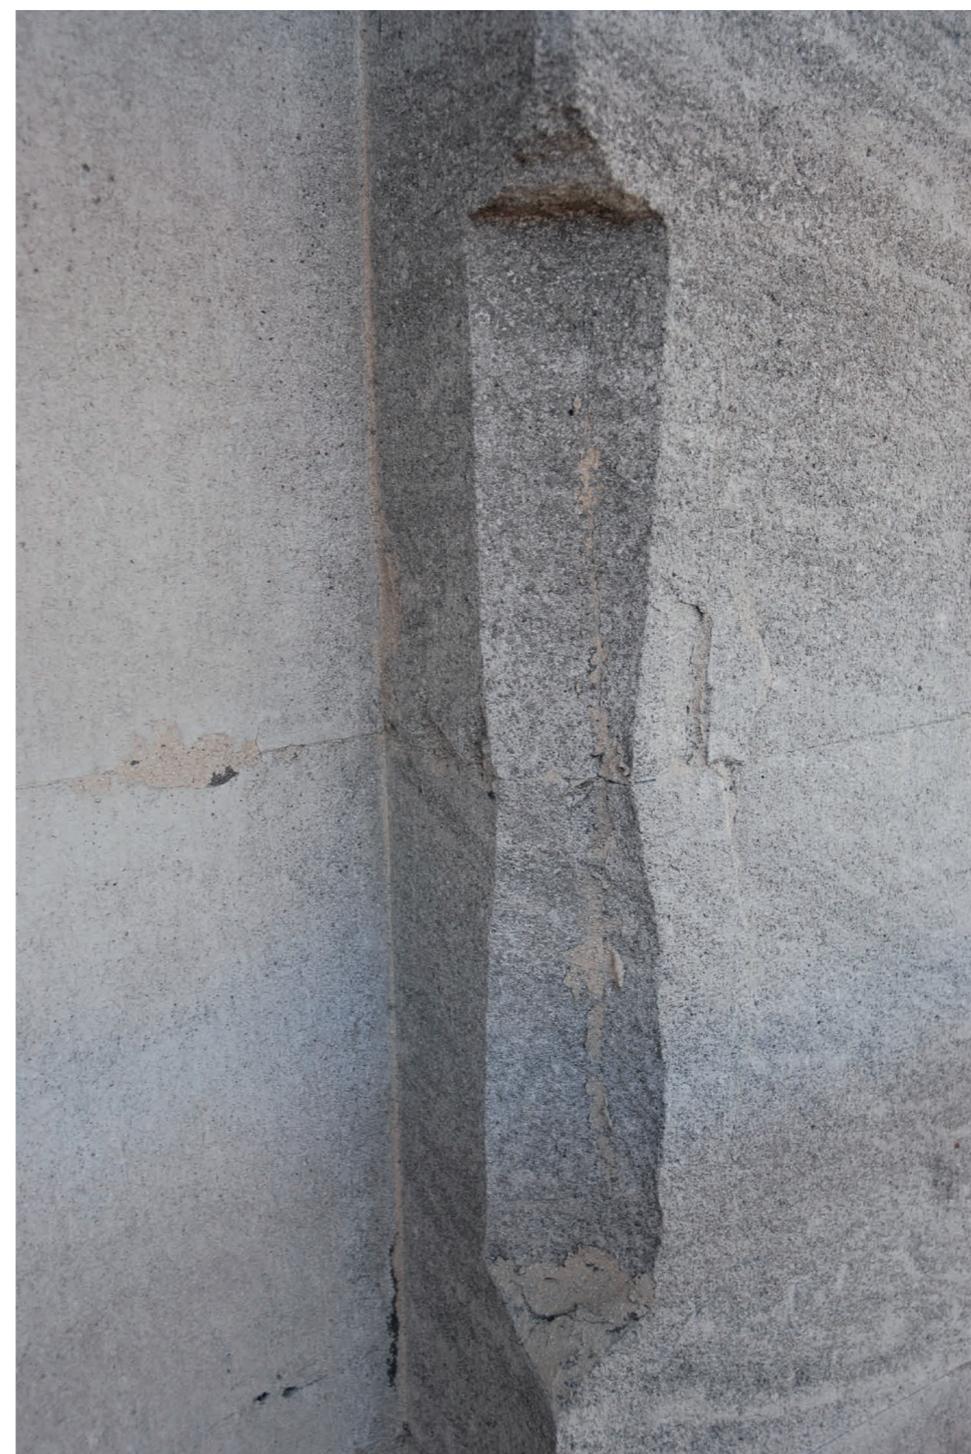
14. Piano III particolare di frattura a forma di clessidra

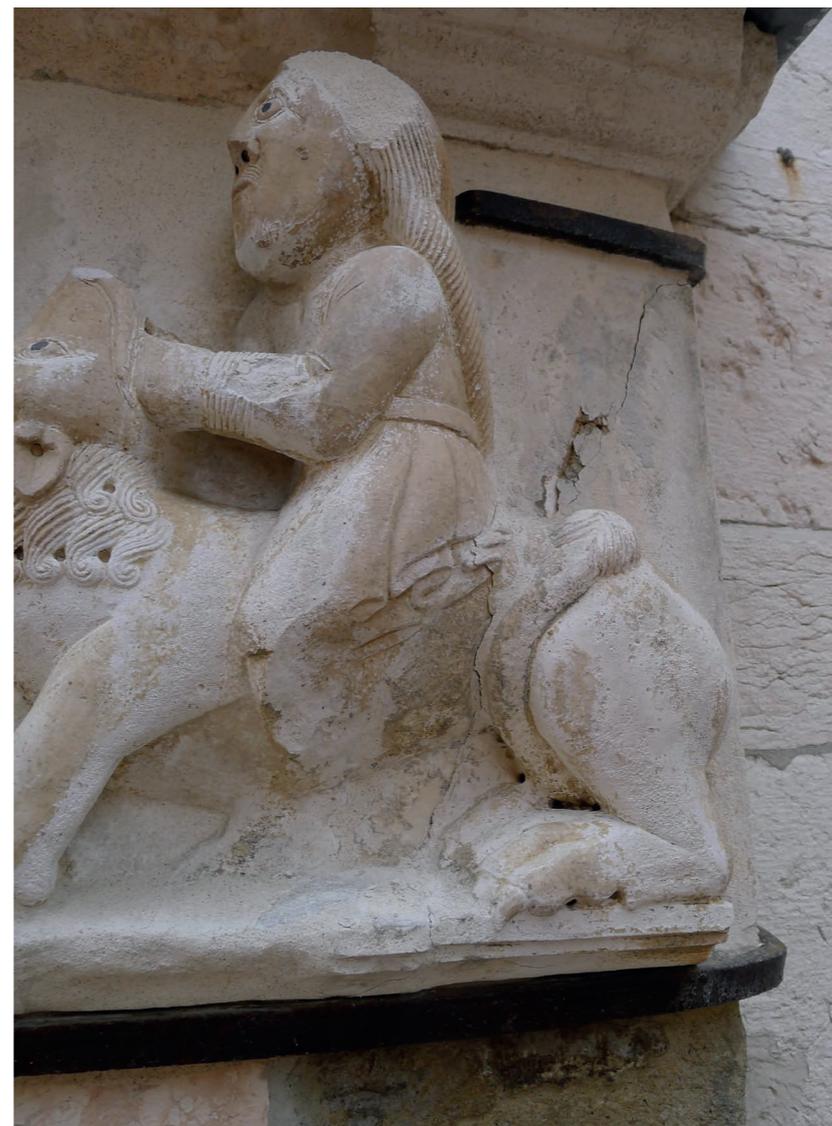
A seguito degli eventi sismici del 20 e 29 maggio 2012 si sono registrate alcune nuove lesioni, seppure di modesta entità. Il danno maggiore si è registrato con la frattura della scultura del Sansone, posta nell'angolo sud-ovest della prima cornice marcapiano, che ha risentito del collegamento con gli arconi del Duomo. Vi è un progetto, già autorizzato in attesa di finanziamento, che prevede di realizzare la separazione tra le staffe di metallo che abbracciano la scultura e i punti in cui sono aderenti alle pietre dell'arcone, in modo da eliminare gli effetti che possono derivare dalla trasmissione dei movimenti tra i due monumenti.

19. Danni causati dal sisma: si nota una lesione in diagonale sul modellato, con distacco di frammenti nella parte piana

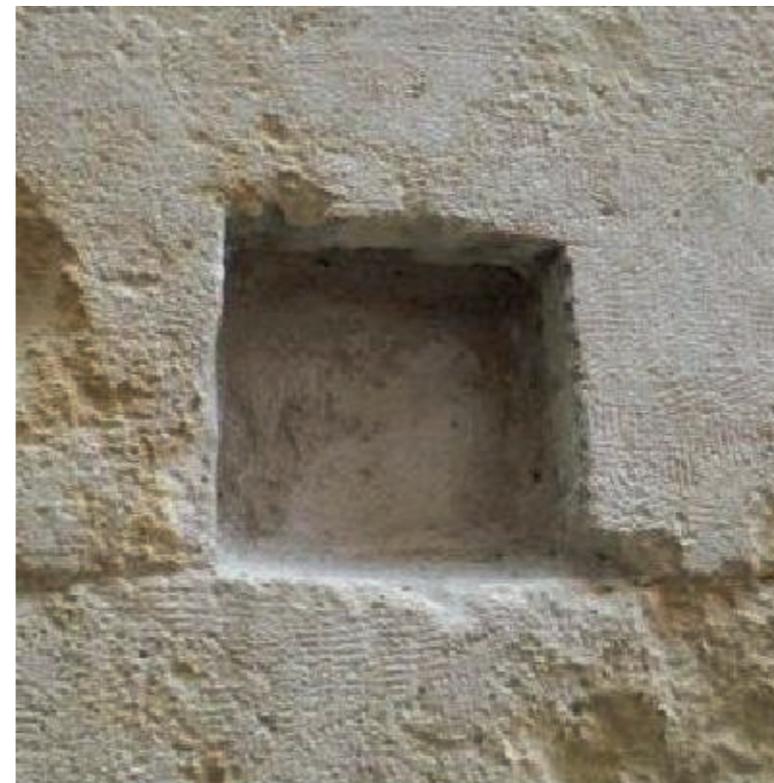
2. Buca puntaia completamente otturata, come misura anti-colombo
