4. ANALISI DELLA CASCINA

ANALISI DELLA CASCINA

FOTORADDRIZZAMENTO DEI FRONTI: INQUADRAMENTO

TAVOLA 4.1

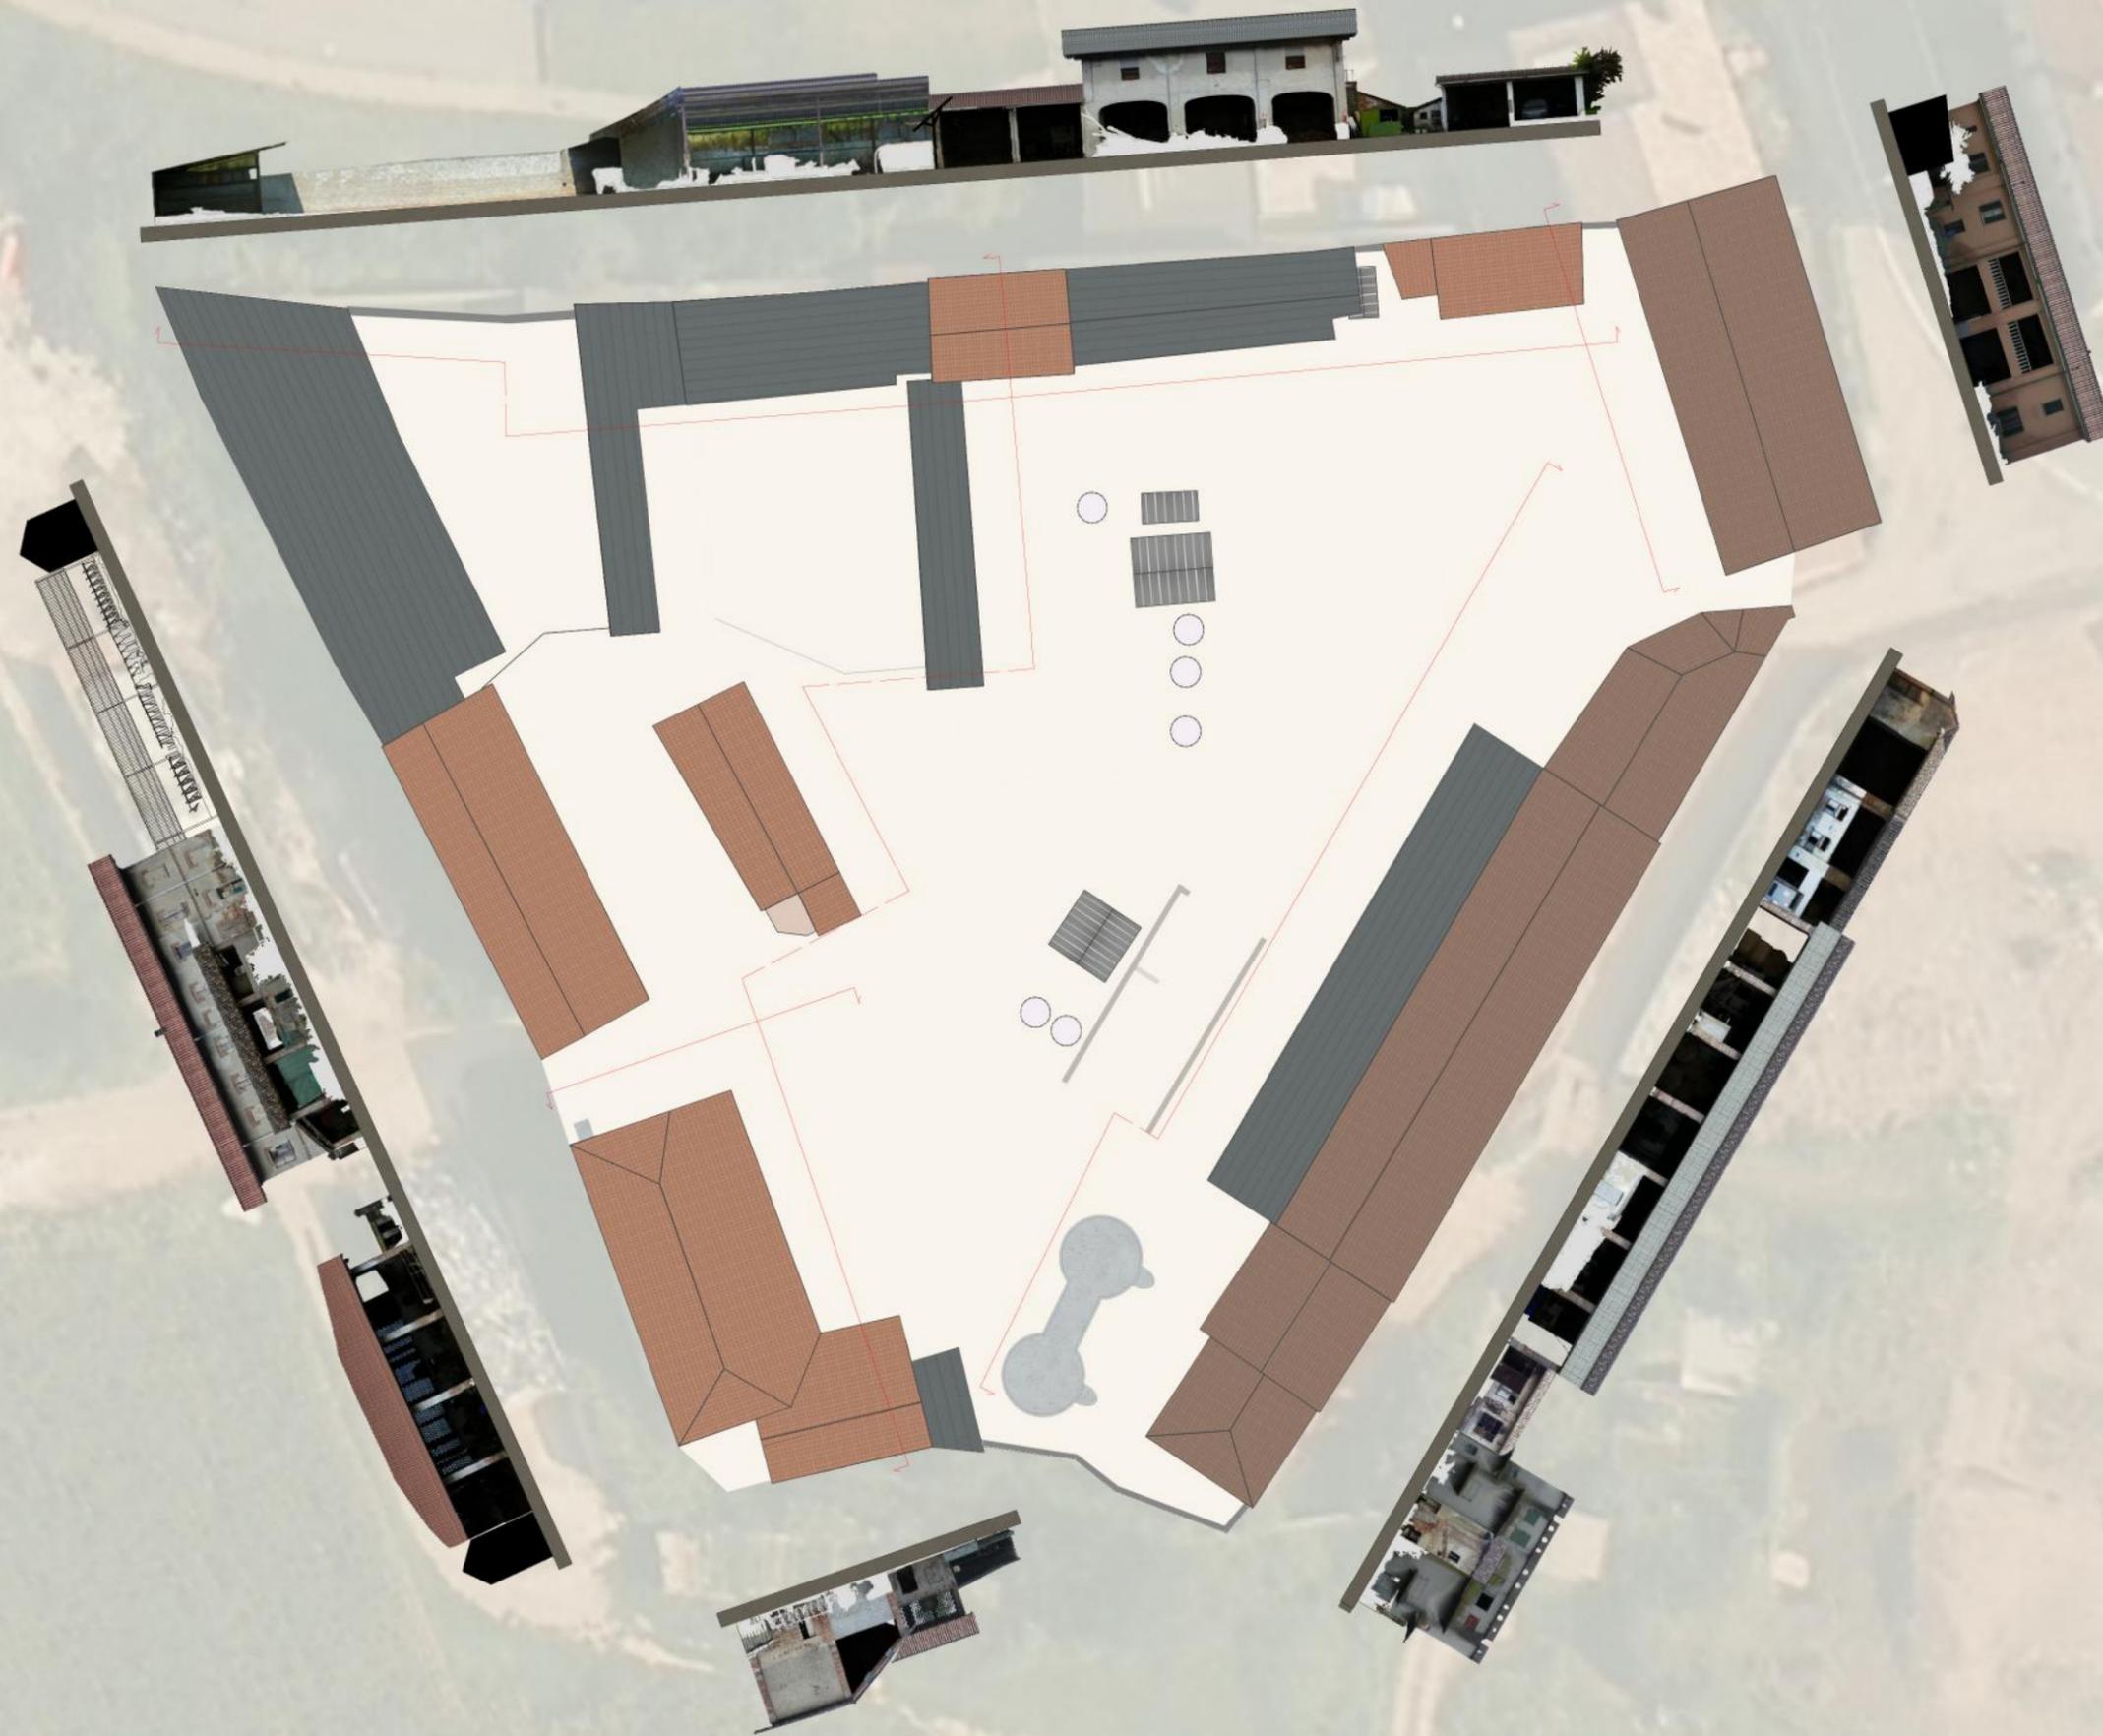
DALL'ANALISI DEI FOTORADDRIZZAMENTI SI EVINCE CHE A CAUSA DI PROBLEMI LEGATI ALLA DISPOSIZIONE DI TUTTI GLI ELEMENTI NON È STATO POSSIBILE EFFETTUARE LE FOTOGRAFIE DI ALCUNI FRONTI CHE FANNO PARTE DEL PERIMETRO: IL MURO DI CHIUSURA AD OVEST DELLE AREE PREDISPOSTE PER I RECINTI DELLE MUCCHE A CAUSA DELL'IMPOSSIBILITÀ DI ENTRARVI; IL MURO DI CHIUSURA A SUD A CAUSA DELLA DIFFICOLTÀ AD ESEGUIRE GLI SCATTI FOTOGRAFICI DA PUNTI TROPPO RAVVICINATI.

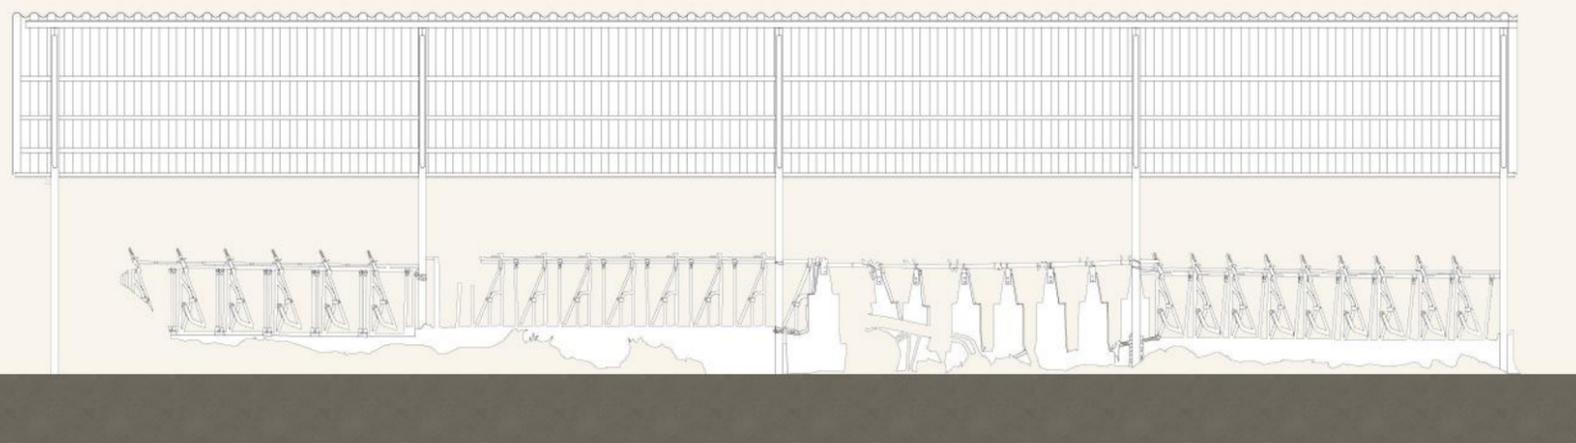
FRONTE 16_RECINTO DELLE MUCCHE

I FRONTI RILEVATI SONO NELLA PARTE BASSA NON RILEVABILI A CAUSA DELLA PRESENZA DI OGGETTI APPOGGIATI ALLE PARETI E IMPOSSIBILI DA RIMUOVERE O DA VEGETAZIONE INFESTANTE. TRAMITE QUEST'ANALISI SI PUÒ VISUALIZZARE LO STATO DI DEGRADO DEGLI EDIFICI: QUELLI SITUATI AD EST, ANCORA IN USO, SONO IN BUONO STATO MA QUELLI NELLA PARTE PIÙ AD OVEST, UTILIZZATI TALVOLTA COME DEPOSITO, TALVOLTA ABBANDONATI, SONO IN PESSIME CONDIZIONI O ADDIRITTURA ALLO STATO DI RUDERE.

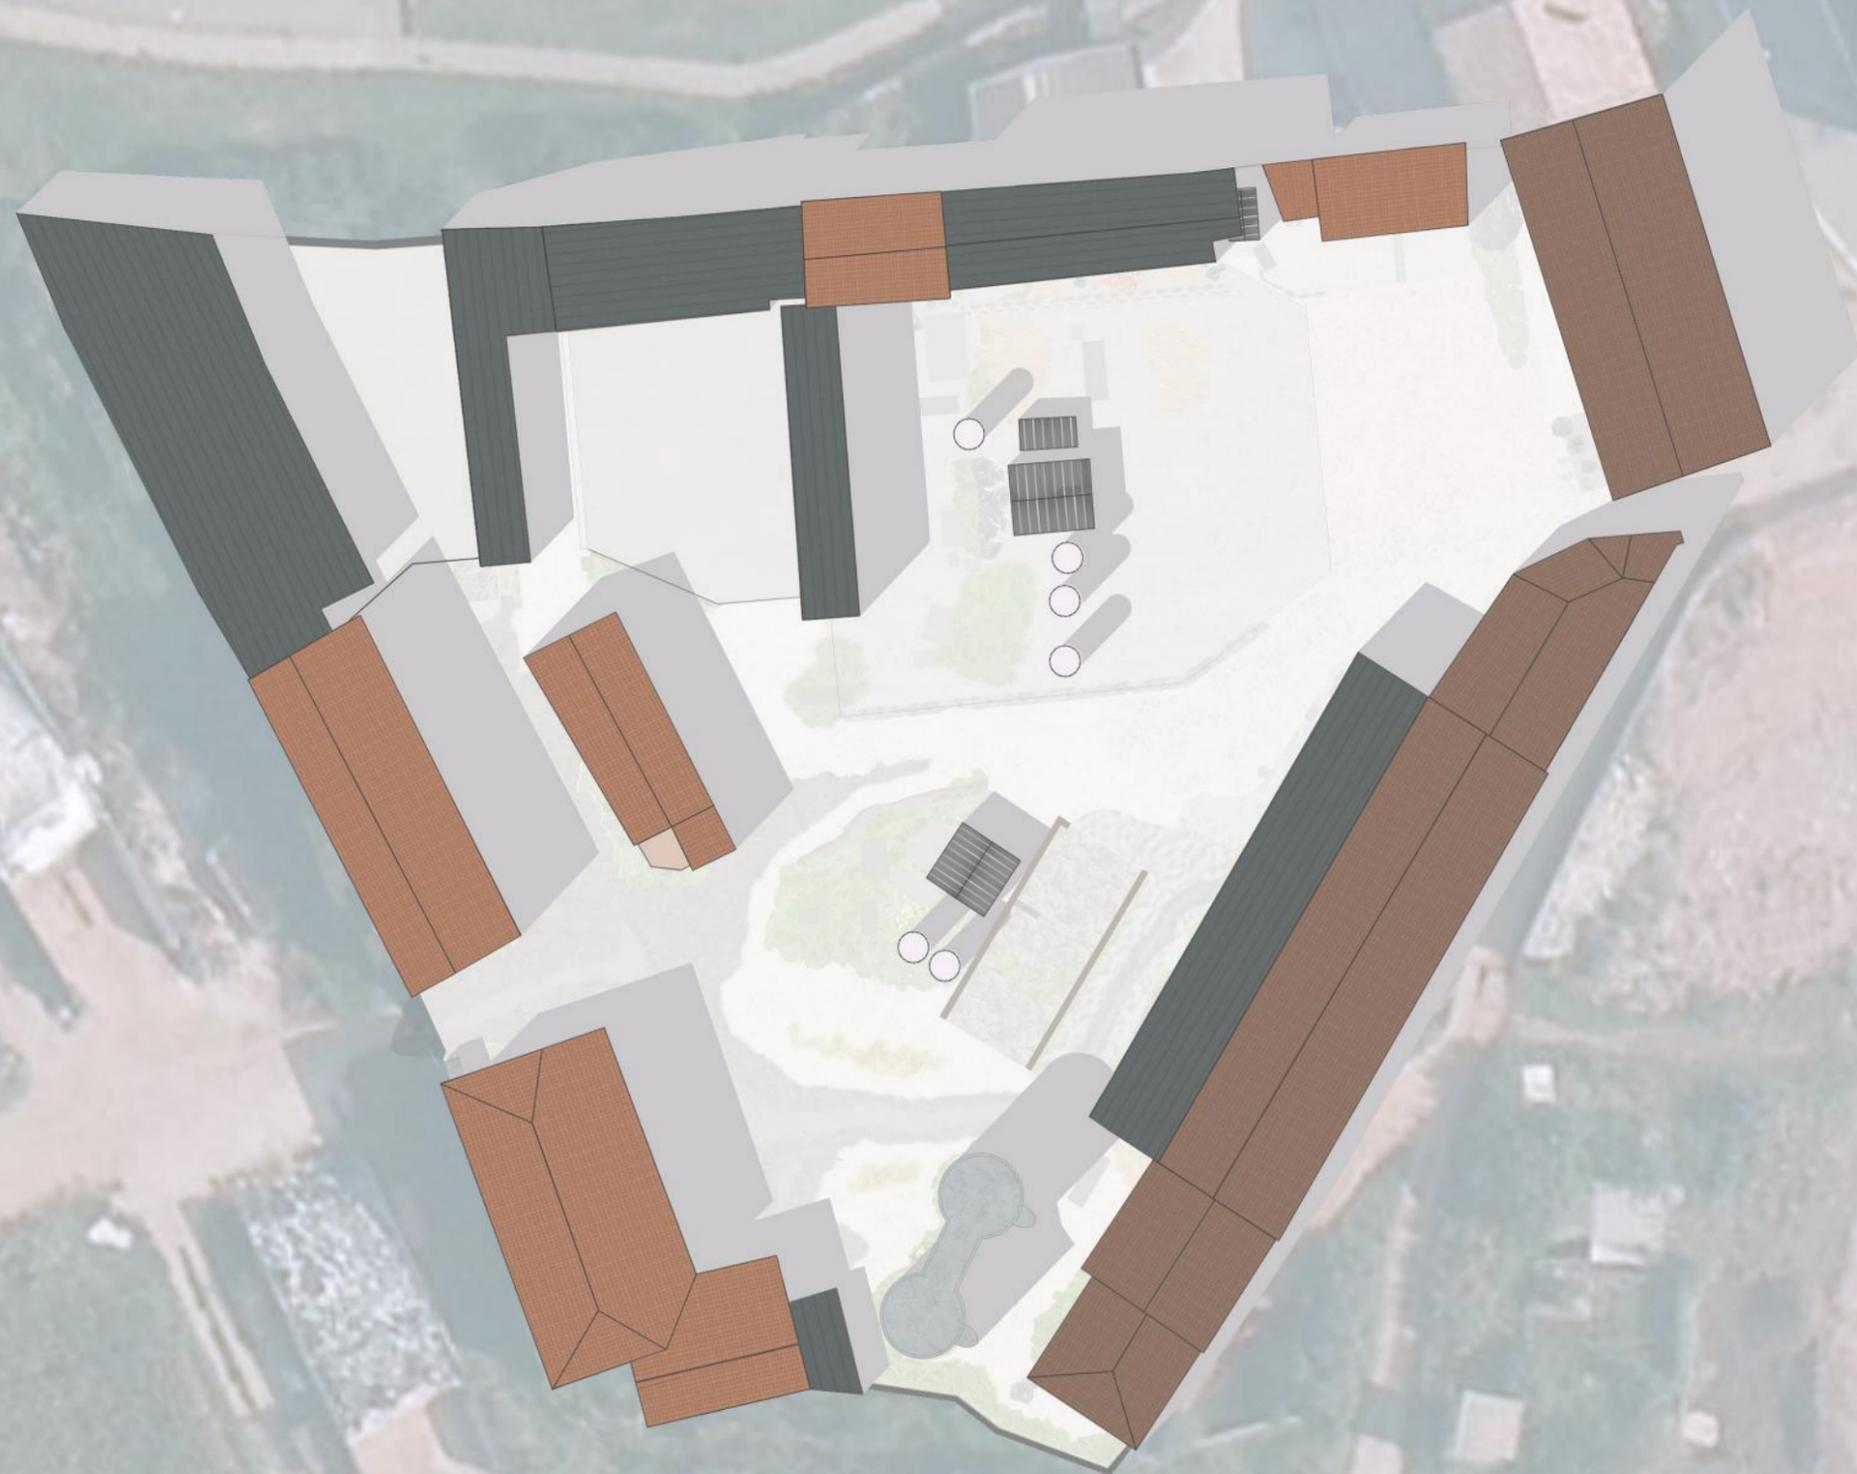
TAVOLA 4.7

LA CORTE INTERNA SI PRESENTA COME UNO SPAZIO APERTO E LUMINOSO.

LA CASCINA, PER LA SUA DISPOSIZIONE SU CORTE, PER LA POSIZIONE IN CUI SI TROVA E L'ASSENZA DI ALTEZZE TROPPO ELEVATE DEGLI EDIFICI, SI TROVA SOGGETTA A POCHE ZONE D'OMBRA.

I MANUFATTI CHE CONTRIBUISCONO ALLA FORMAZIONE DELLA MAGGIORE ZONA D'OMBRA SONO I SILOS DI CEMENTO, POSTI NELLA PARTE SUD, A CAUSA DELLA LORO ALTEZZA RISPETTO AGLI ALTRI EDIFICI (PARI A 11 METRI).

AD OVEST LA CASCINA PRESENTA UNA DIFFERENZA DI CONFORMAZIONE RISPETTO ALLA PARTE EST, GLI EDIFICI SONO POSTI IN POSIZIONE PIÙ RAVVICINATA E CIÒ FA SÌ CHE SI OTTENGANO UNA ZONA PIÙ OMBREGGIATA.

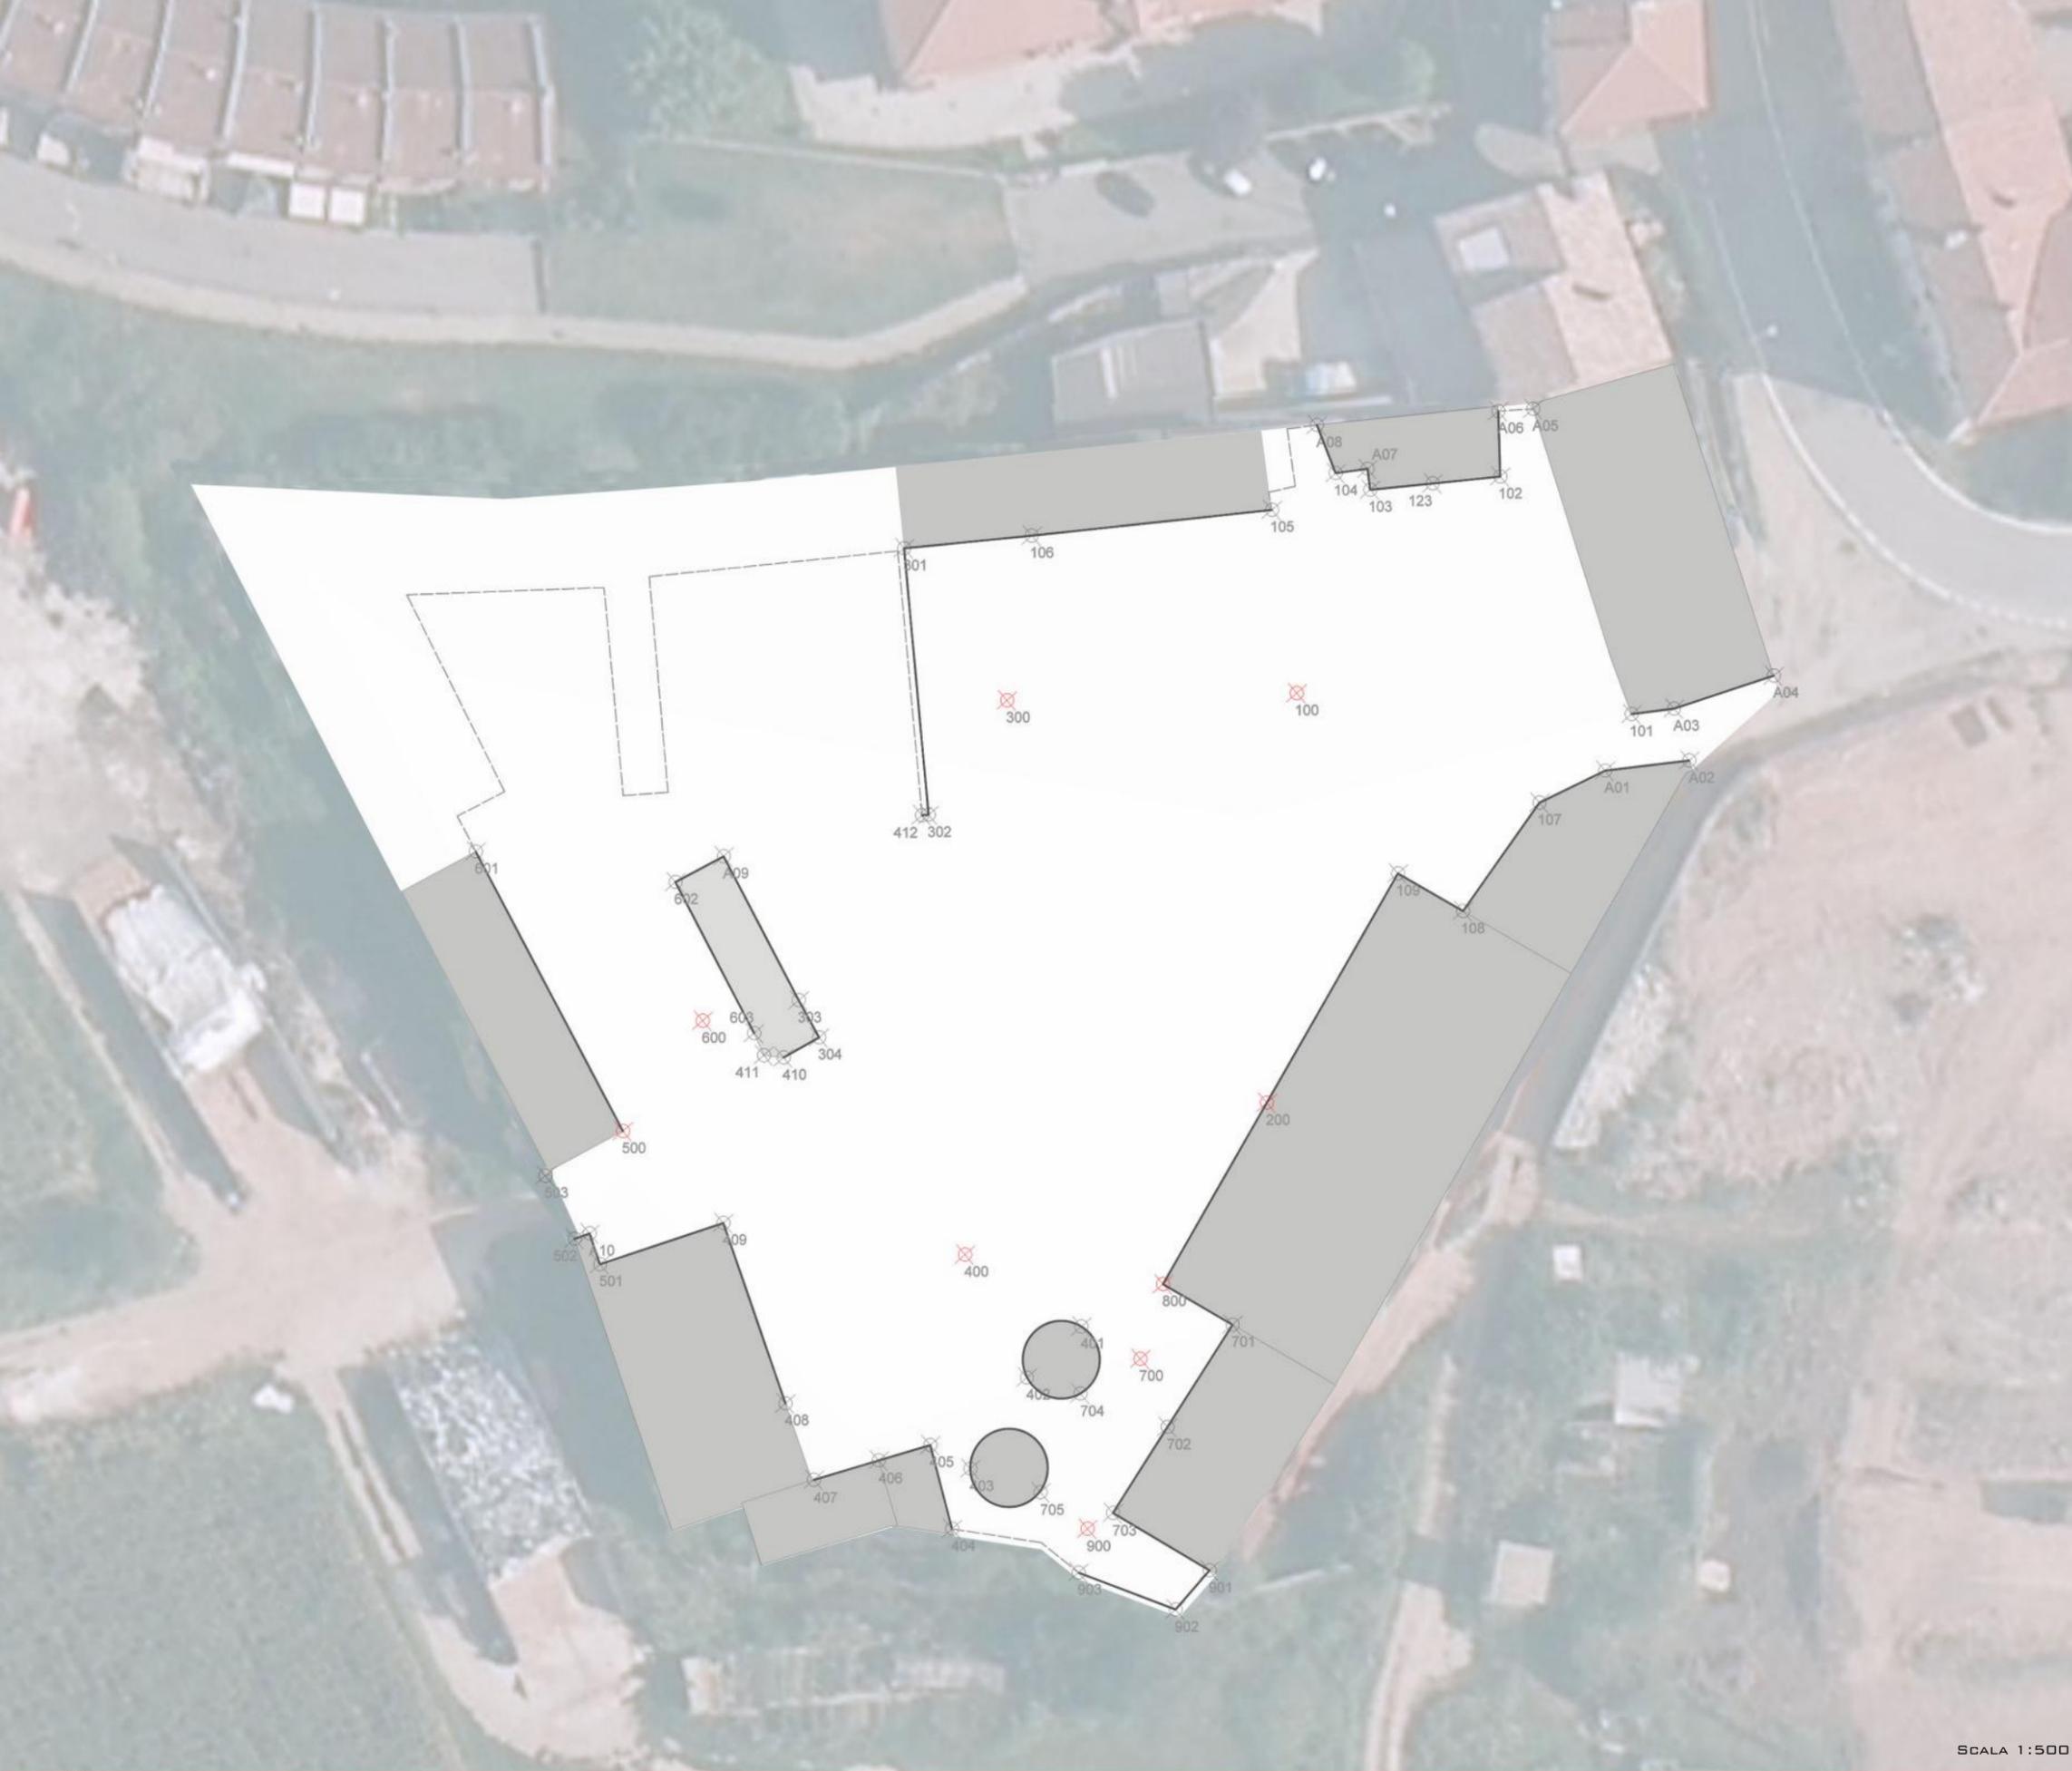
RILIEVO GEOMETRICO

N. STAZIONE	PUNTI COLLEGATI	DISTANZA (m)	COLLEGAMENTO PUNTI	DISTANZA (m)
100	101	25,60	101-102	20,55
			101-107	9,70
			101-A01	4,70
			101-A02	5,65
			101-A03	3,25
			101-A05	24,25
			101-A06	25,00
			102-103	10,00
			102-A05	5,70
			102-A06	4,95
	102	22,55	103-104	2,90
			103-A07	1,60
	103	16,35	104-A07	2,45
			104-A08	3,90
	104	16,90	105-106	18,40
			106-301	9,80
	105	13,95	107-108	10,05
			107-A01	5,55
	106	23,45	108-109	5,70
107	20,30			
108	21,75			
109	15,65			
123	18,90			
200	31,00			
300	22,10			
200	109	20,00		
300	106	12,50		
300	301	13,90	301-302	20,20
			302-303	17,45
			302-412	0,50
			303-304	3,20
			304-410	3,10
400	303	22,90		
400	401	10,40	404-405	6,55
			404-703	12,35
			405-406	4,10
			406-407	5,15
			407-408	6,15
			408-409	14,45
			409-501	9,90
500	501	10,20		
500	502	8,90	502-503	5,25
			502-410	1,20
600	601	26,90		
600	601	21,50	601-602	15,40
			602-609	4,15
			603	4,00
700	701	7,50	701-702	9,20
			701-800	6,10
			702-703	7,70

703-901	8,45
			703-902	8,70
700	702	5,55		
800	800	5,90		
800	900	13,45		
800	900	19,35		
900	703	2,25		
900	901	9,80	901-902	3,95
			901-903	10,00
900	902	9,05		
900	903	3,35		
A	A01	A02	A01-A02	6,45
			A02-A03	4,10
			A03-A04	9,10
			A08-100	20,30
			A10-500	8,15
