BUCHE PONTAIE SELETTIVE PER FAVORIRE I RONDONI ED ESCLUDERE I COLOMBI DALLA GHIRLANDINA

Ferri et al., 2015 -BUCHE PONTAIE SELETTIVE PER FAVORIRE I RONDONI ED ESCLUDERE I COLOMBI DALLA GHIRLANDINA. In Cadignani R. (Ed.), <La torre Ghirlandina – cronaca del restauro e studi recenti>. Luca Sossella Edizioni. 2015. 54-59

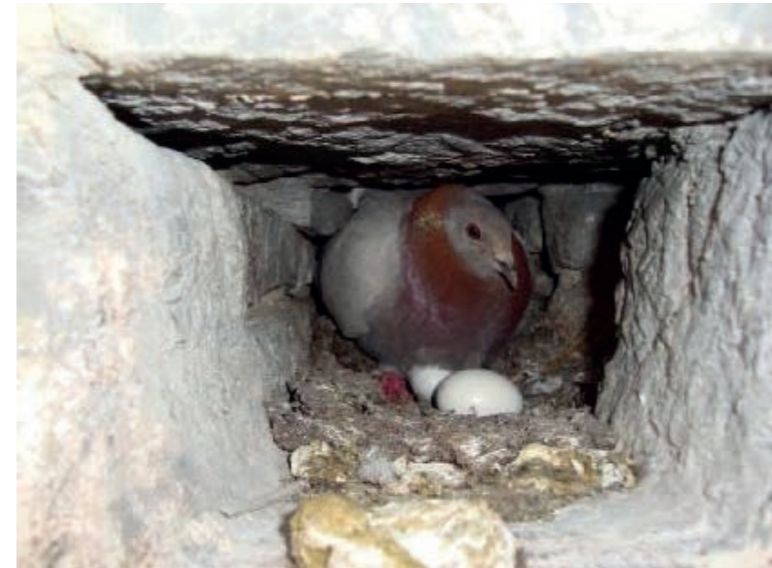
1. Colombo in cova in una buca puntaia della Ghirlandina prima dell'inizio dei lavori di restauro

del monumento stesso ma purtroppo la loro dimensione (10-15 x 10-15 cm) e profondità (lo spessore del muro) sono una forte attrazione per i colombi (figura 1) e per porvi rimedio purtroppo anche la manualistica specializzata ha finito per indicare sommariamente la strada della loro chiusura totale. È per questo motivo che le nicchie e le buche puntaie di molti monumenti in Italia e ed anche nella nostra città sono state irrimediabilmente sigillate (figura 2) con i metodi più disparati (muratura, reti, aghi) ma sicuramente letali per gli animali presenti e vanificanti ogni altro possibile rapporto fra edificio e biodiversità. Il Servizio Veterinario dell'ASL ha invece suggerito di escludere i soli colombi mantenendo le nicchie accoglienti per i rondoni e per altre piccole specie animali insettivore. Si è pertanto tenuto conto delle verifiche di campo fatte *ad hoc* sulla capacità dei colombi di più piccole dimensioni di infilarsi in spazi alti 7 cm a larghi 10 cm, delle caratteristiche dei fori di accesso alle camere nidificatorie artificiali delle *torri rondonare* (Ferri, 1990; Ferri, 2011 in stampa) e dell'esperienza fatta nel 2003 con le buche puntaie della Torre dei Modenesi in Nonantola, MO, (Imperiale & Ferri, 2005: www.swift-conservation.org/Spain.html; Imperiale, 2011), individuando come sintesi un prototipo di riduttore (figura 3) ancor più economico, di facile messa in opera e di buon effetto estetico. In pratica, uno spigolo ritagliato da un mattone e messo sulla soglia delle nicchie doveva fa risultare un piano inclinato di circa 45° verso l'esterno (per scoraggiare l'appoggio dei colombi) e uno interno più declive per facilitare il movimento dei futuri ospiti; in tal modo l'aspetto esterno della buca puntaia veniva conservato ma ridotto a una fessura di 3,5-5 cm x 10-13 cm, ed è in questa caratteristica dimensionale che si estrinseca la selettività dell'esclusione. Infatti tale dimensione è stata scelta *ad abundantiam* tra i parametri suggeriti dalla bibliografia (Rabacchi, 1999; Premuda et al., 2000) e dai nidi artificiali in commercio (CISNIAR, Schwegler) per i rondoni comuni *Apus apus* nonché per eventuali rondoni pallidi (*Apus pallidus*) e maggiori (*Apus melba*), ora rari nella nostra regione ma pur presenti nel centro storico di Bologna (Leoni, com. pers.; Caselli, com. pers.), e permettere l'accesso anche ai piccoli insettivori. La presenza della taccola *Corvus monedula* sulla torre del Duomo (30-40 individui negli anni '70, Ferri, osservazione personale) è stata inizialmente tenuta in considerazione anche a ragione delle sue potenzialità come predatore di colombi ma alla fine si è preso atto che i 10x10 cm adatti per questa specie (Premuda et al., 2000) avrebbero continuato a favorire anche i colombi, vanificando quindi il progetto.

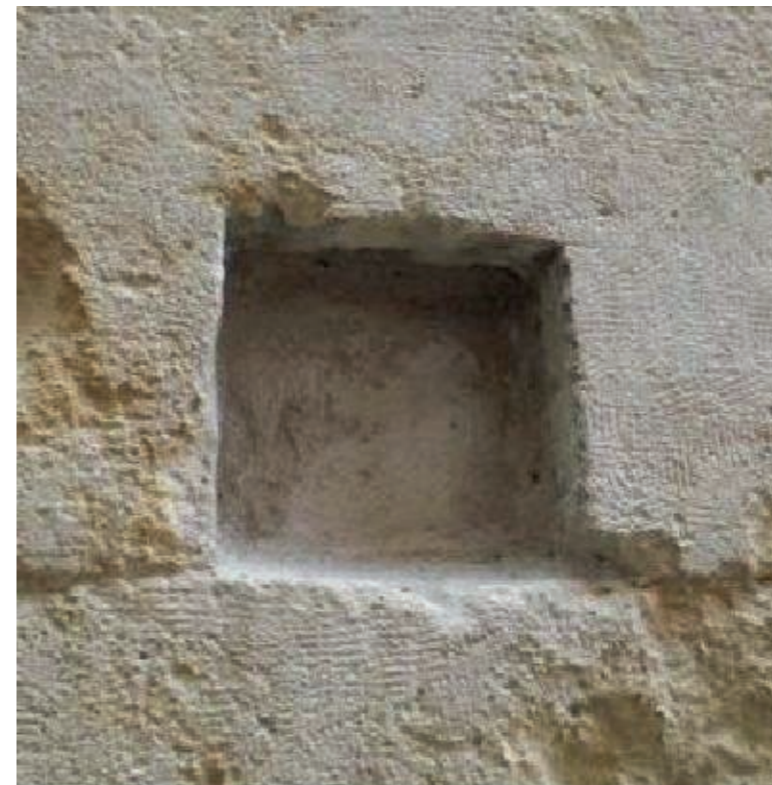
2. Buca puntaia completamente otturata, come misura anti-colombo
