La torre Ghirlandina cronaca del restauro e studi recenti

a cura di Rossella Cadignani

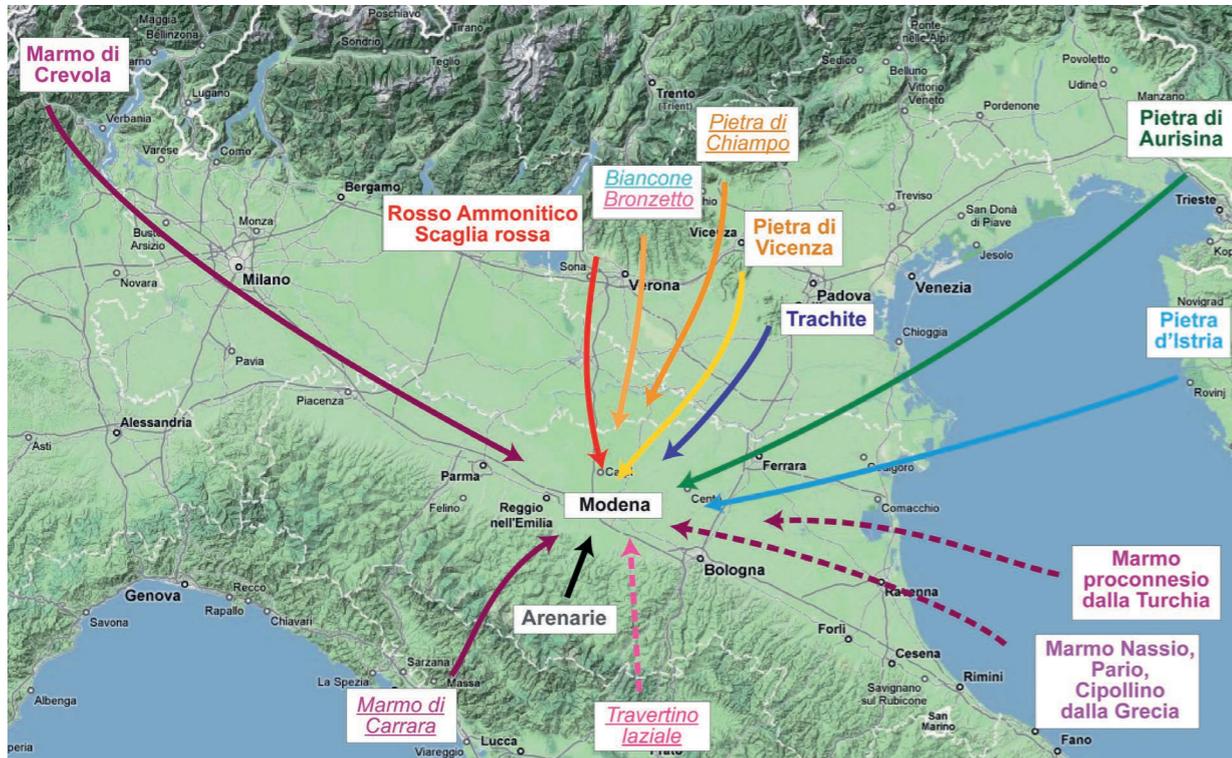
3. Mappa che illustra l'estensione e l'intensità relativa (minimo 1 e massimo 3) della croste nere e le colature sul paramento della torre prima del restauro.

pareti verticali a opera delle acque meteoriche), colonizzazione biologica (alghe, funghi, licheni, muschi, piante superiori che erano presenti prevalentemente sul lato nord della torre), crosta nera (strato superficiale di alterazione costituito da particelle sia antropiche di natura carboniosa, sia naturali presenti nell'atmosfera, intrappolate dalla crescita di cristalli di gesso nelle zone protette dal dilavamento delle acque meteoriche), degradazione differenziale (fenomeno tipico dei calcari nodulari, come il Rosso Ammonitico e la Scaglia rossa che per dilavamento provoca il distacco di noduli di pietra), disgregazione (perdita di coesione delle rocce granulari come le arenarie e la pietra di Vicenza), esfoliazione (distacco e caduta di uno o più strati superficiali paralleli alla superficie dei conci tipico di trachite, pietra di Vicenza e arenarie), fratturazione (lesioni legate alla pendenza della Torre e fenomeni locali di schiacciamento tra blocchi sovrapposti), macchia (prodotta dalla alterazione di elementi metallici), mancanza (lacune legate a distacco di frammenti), patina biologica (strato superficiale costituito da microrganismi), scagliatura (fessure naturali delle rocce), stuccature in resina e sostituzioni (interventi dei restauri del 1973).

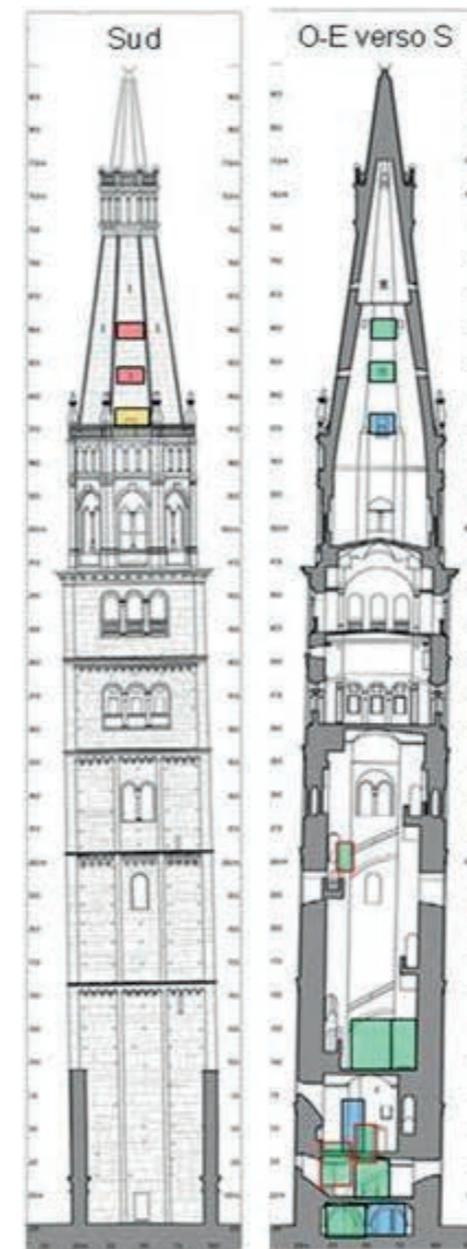
10. Rappresentazione delle classi di velocità sonica in prospetto e sezione.

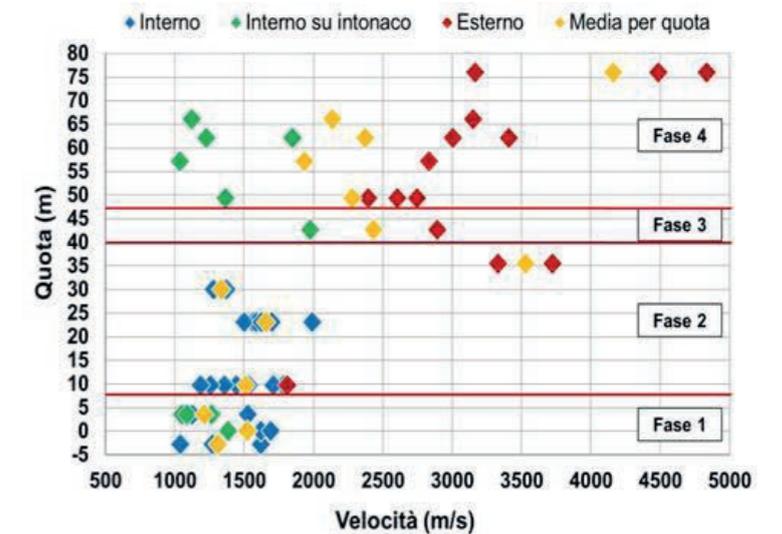
11. Esiti delle prove soniche superficiali alle diverse quote della torre in termini di velocità di propagazione del segnale con indicazione delle fasi costruttive.

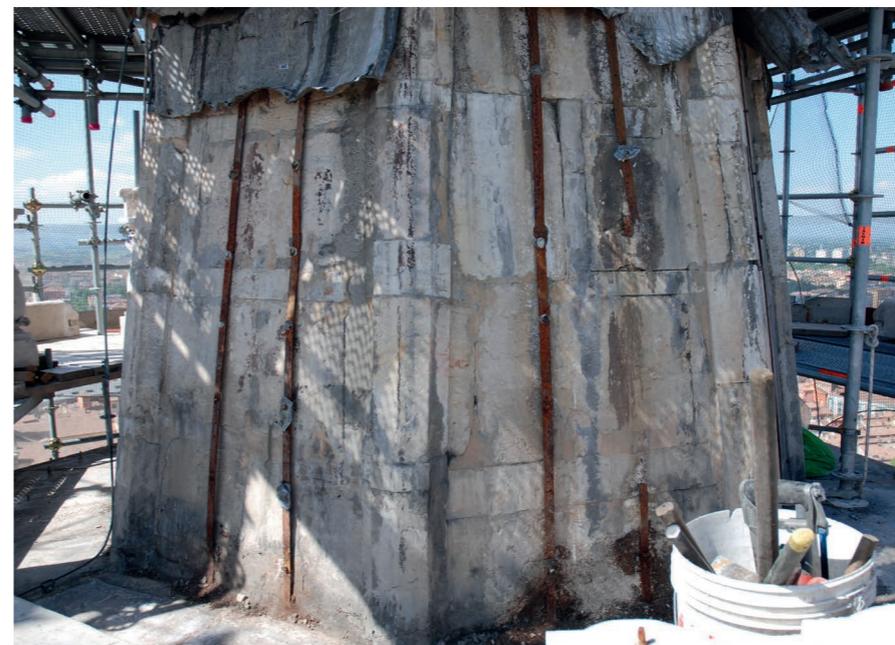
3. Le lastre in pietra della parte terminale della guglia

fascia di circa 2 metri di altezza, le lastre erano state più volte rappezzate e in diversi punti lasciavano filtrare l'acqua all'interno.

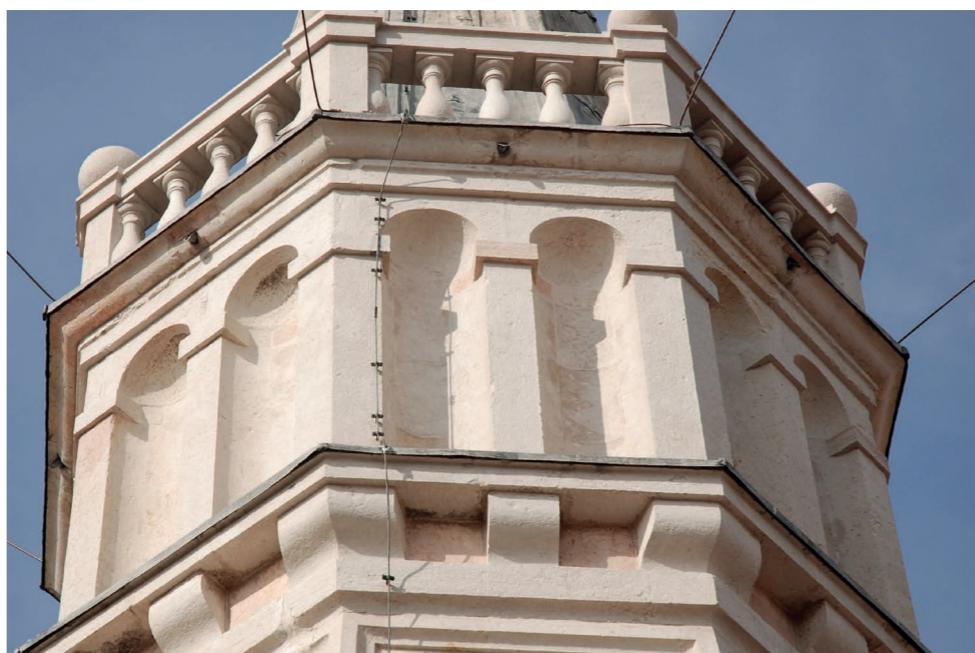
Le condizioni di stabilità dell'intera balaustra erano piuttosto precarie e per questo motivo, da alcuni anni, era imbragata con una rete contenitiva.

7. La balconata superiore dopo il restauro

L'intera struttura è stata smontata, sono state stuccate e consolidate con perni in vetroresina le parti fratturate e sono state sostituite 8 colonnine con materiale lapideo analogo all'originale. Sono stati riaperti i quattro gocciolatoi e sono stati rifatti in piombo gli inviti per la raccolta dell'acqua piovana.

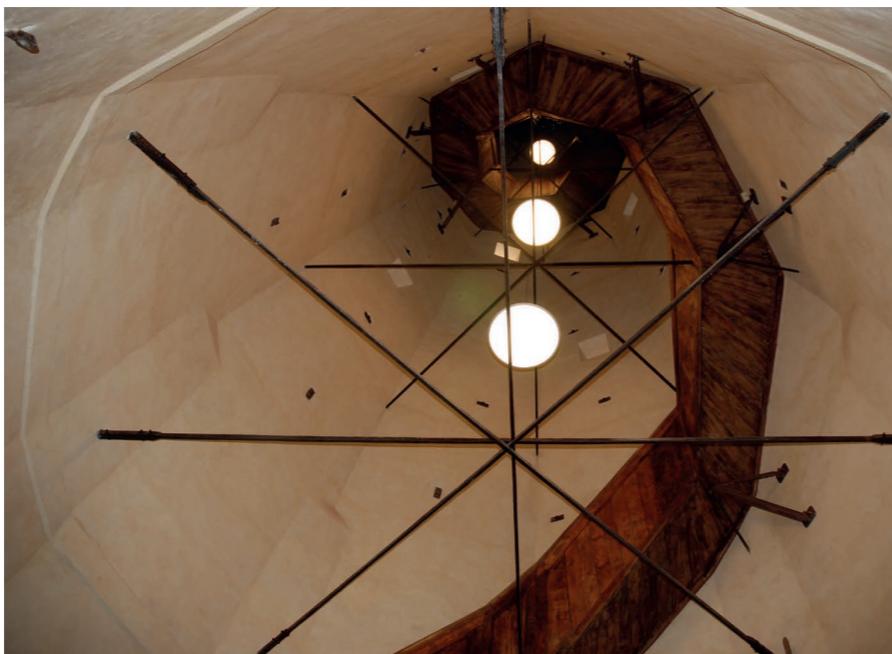
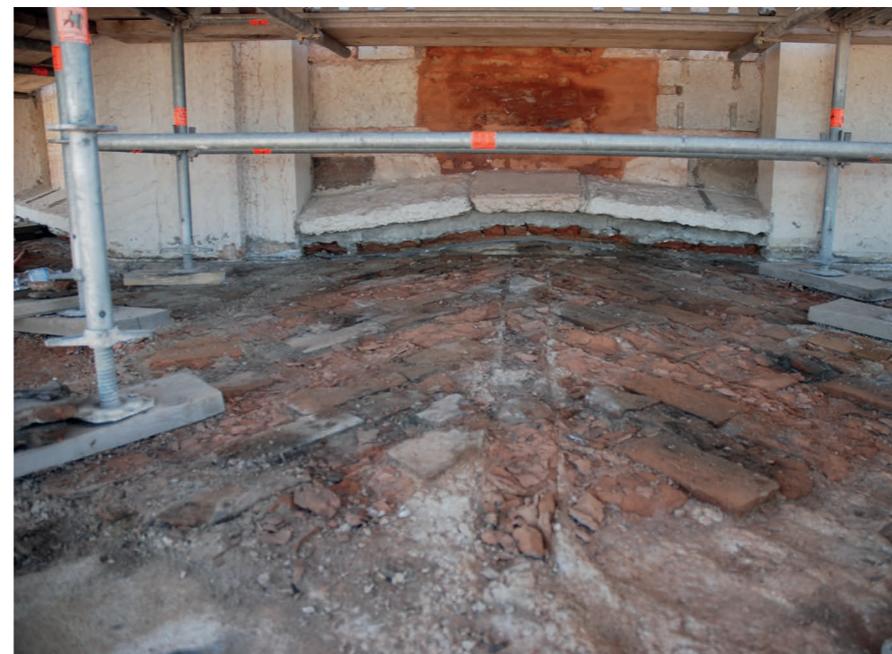
11. Sotto alle lastre in piombo la pendenza è realizzata con mattoni in cotto

frammenti di intonachino, ne è stato eseguito uno con la velatura rosata che è risultata più consona al contesto. Sono stati riparati gli infissi e sul perimetro è stata installata la linea vita per rendere sicuri gli interventi di manutenzione della copertura.

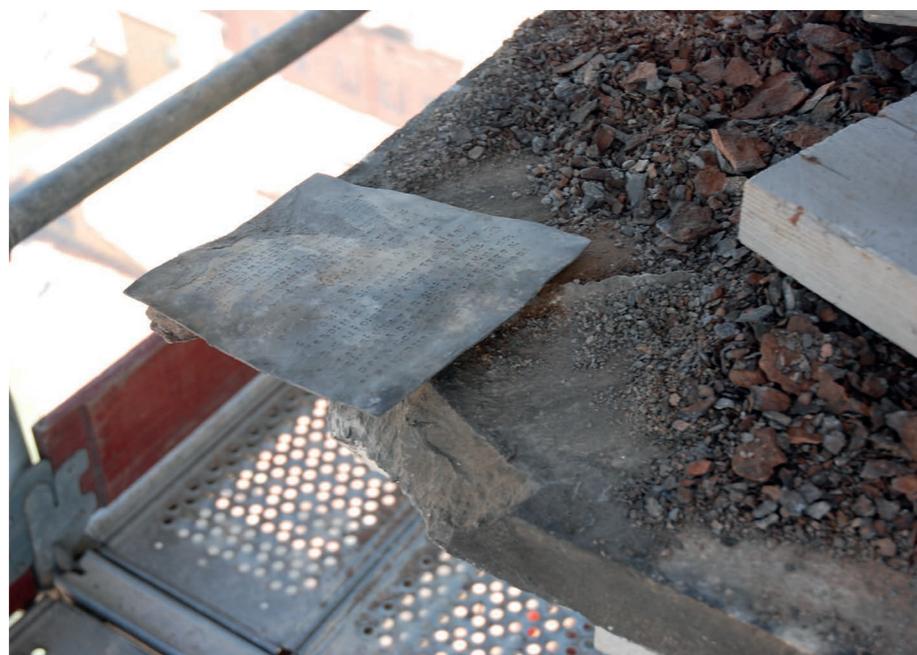
4. Particolare della copertura con la posizione nella quale è stata trovata la lastra incisa

zione, si è accertata l'impossibilità di ottenere un risultato soddisfacente e si è optato per la completa sostituzione delle lastre.

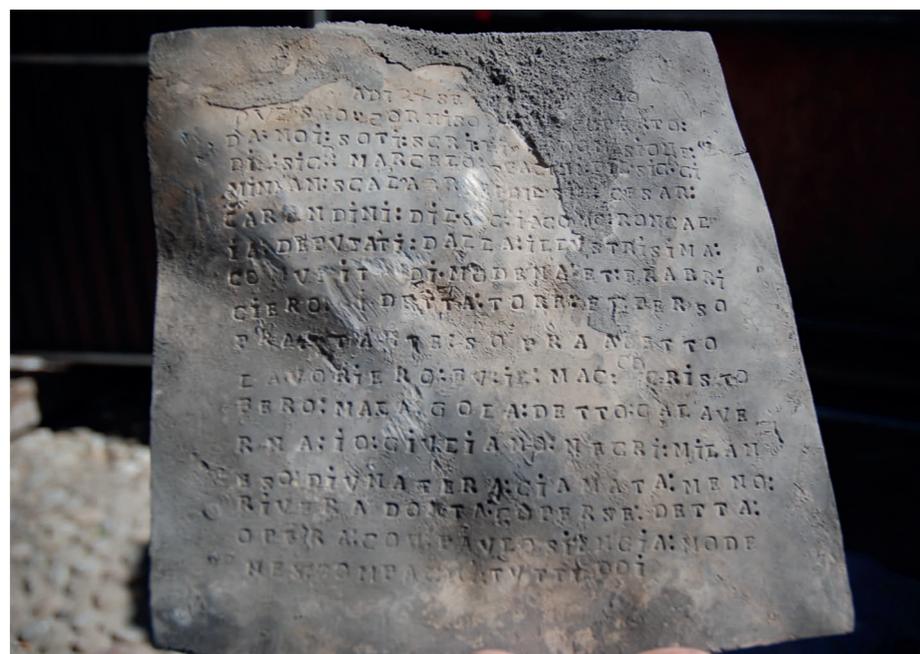
5. Lastra in piombo con iscrizione trovata in copertura nello spigolo sud-ovest

Durante la loro rimozione si sono trovati i resti di numerosi strati sovrapposti e nello spigolo sud-ovest, è stata rinvenuta una piccola lastra di piombo incisa, posata su una staffa che forma l'angolo superiore di un tratto mancante di cornice in pietra. Era datata 24 settembre 1640¹ e le maestranze avevano indicato i loro nomi, quelli dei committenti e del direttore dei lavori. Di questo intervento non si erano trovate notizie nelle cronache.

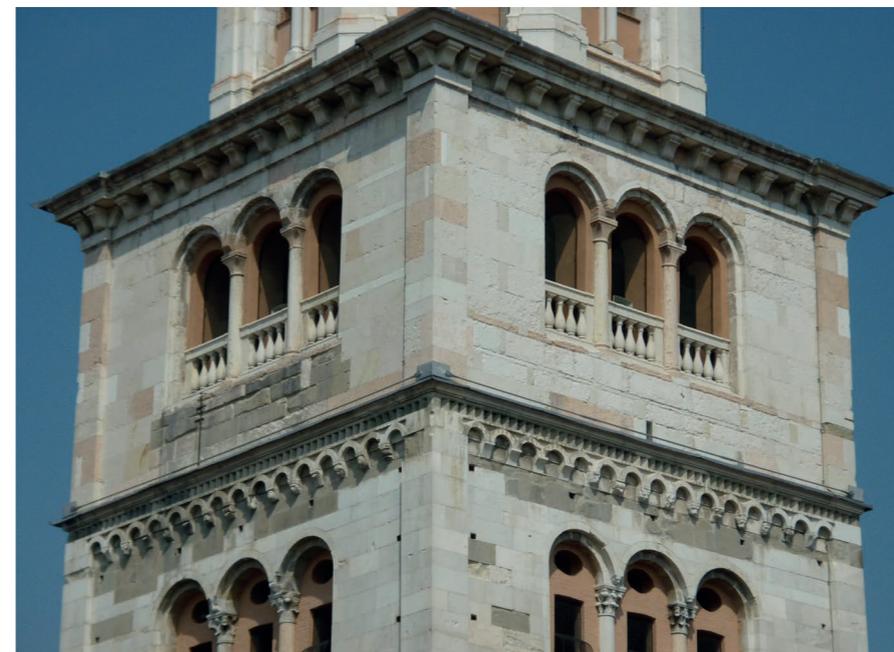
7. Piano VI

cornicione sagomato con 19 mensole per lato, con una scanalatura sul bordo esterno che funziona da gocciolatoio. All'interno vi sono 5 catene in ferro che collegano tra loro i muri dei pilastri interni, non collegate tra loro e con lesioni ben visibili dalla scala a chiocciola. Le grandi trifore erano chiuse, precariamente, con reti in metallo.

Con l'intervento è stata rimossa la crosta nera dal cornicione, utilizzando in parte il sistema vaporjet e in parte gli impacchi di carbonato d'ammonio. Poi è stato ripristinato l'intonaco a calce attorno alle trifore e sono state sostituite le reti tese su telai in rame e ottone apribili a basculante. Sono state consolidate le balaustre con lo spessoramento degli appoggi ed è stato restaurato il paramento lapideo secondo le modalità consuete. All'interno sono state riaperte le porte d'accesso ai pilastri cavi angolari, che erano tamponati da tempo con mattoni disposti in piedi.

All'esterno, alla base del piano della cella campanaria, subito al sopra della cornice, è stata posizionata una cerchiatura metallica del tipo Macalloy per contrastare le sollecitazioni radiali. La nuova cerchiatura è stata realizzata in acciaio inox ed è interamente reversibile poiché non è fissata in alcun modo al monumento. Per ridurre l'impatto visivo si è evitato di posizionare il carter che doveva coprirla, poiché l'escursione termica del metallo risulta dell'ordine di pochi millimetri e non ha quindi controindicazioni.

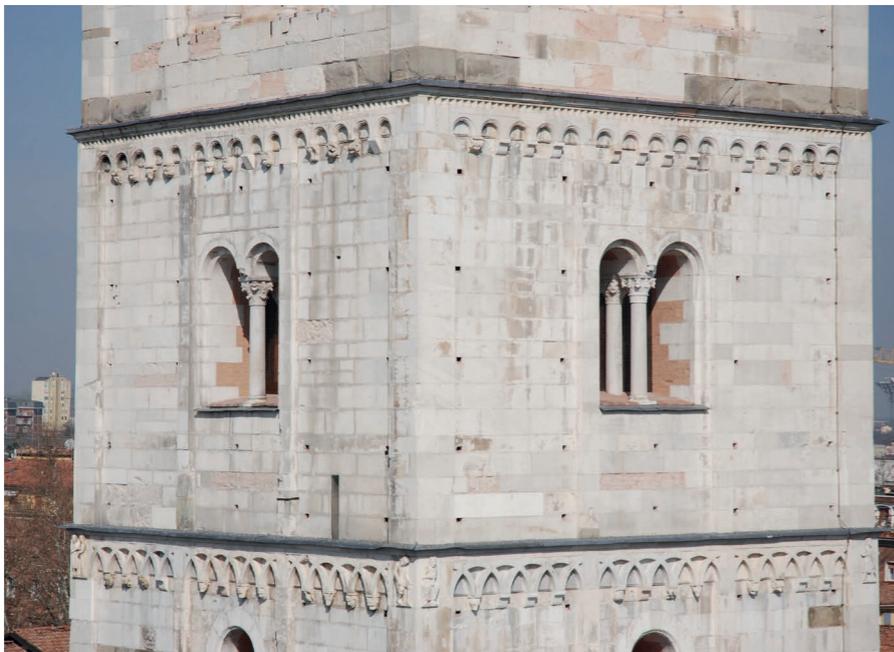
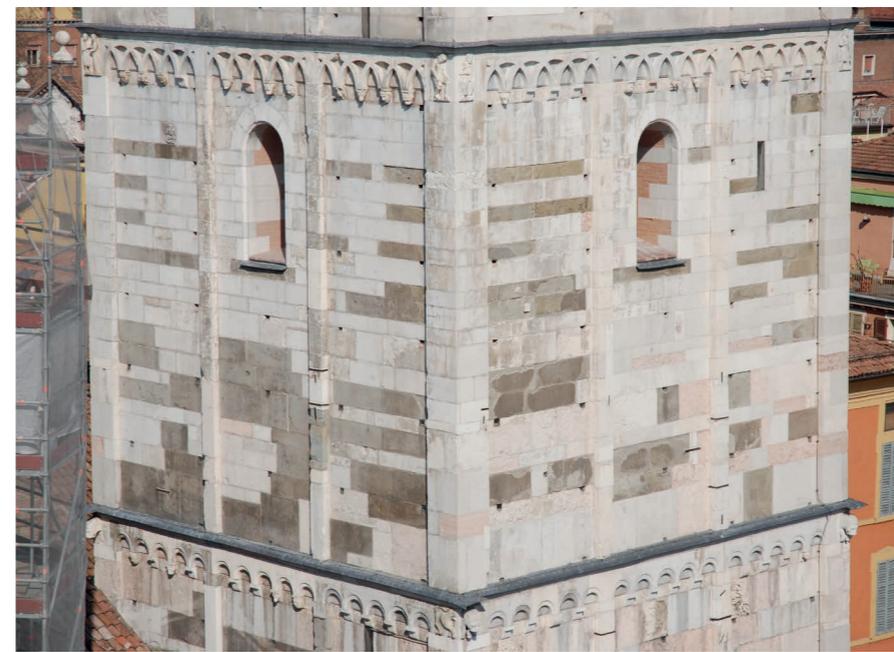
12. Piano III

È la cornice con il maggior numero di elementi decorativi ancora presenti, seppure non sia in buono stato di conservazione e presenti una superficie in parte distaccata e in parte coperta da crosta nera.

La superficie delle pietre è stata restaurata, si è consolidata la parte in mattoni a vista che presentava alcune lesioni e sono state sverniciate, trattate con un prodotto antiruggine e poi verniciate, le reti in metallo che chiudono le trifore. È stato inoltre posizionato un sistema elettrico per la dissuasione dei volatili.

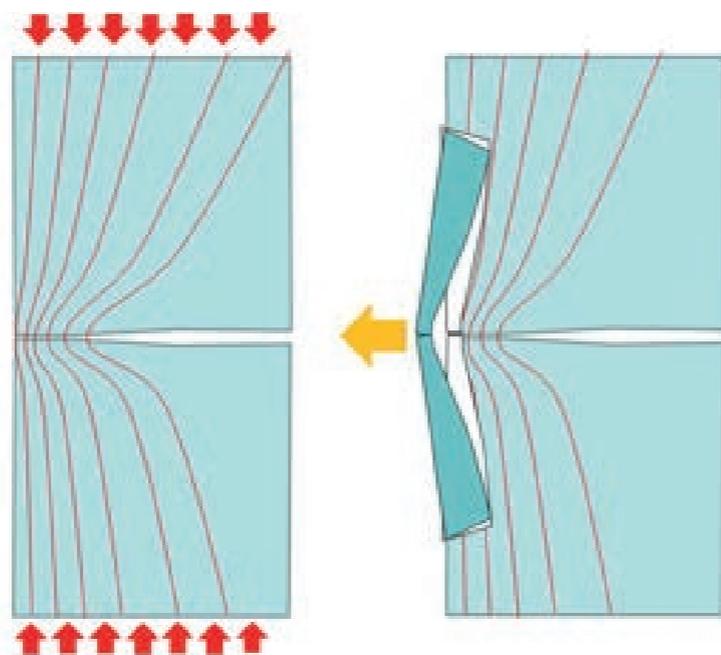
13. Schema del fenomeno di frattura “a clessidra” e di espulsione presente in alcuni costoloni della Ghirlandina

con fini estetici. Proprio la cura estetica messa in atto nel costruire le lesene favorisce la concentrazione di tensioni in queste parti: i bordi più curati hanno meno malta e quindi sono più rigidi, si deformano meno e “attirano” su di sé le tensioni che migrano dalle parti interne più deformabili (figura sopra).

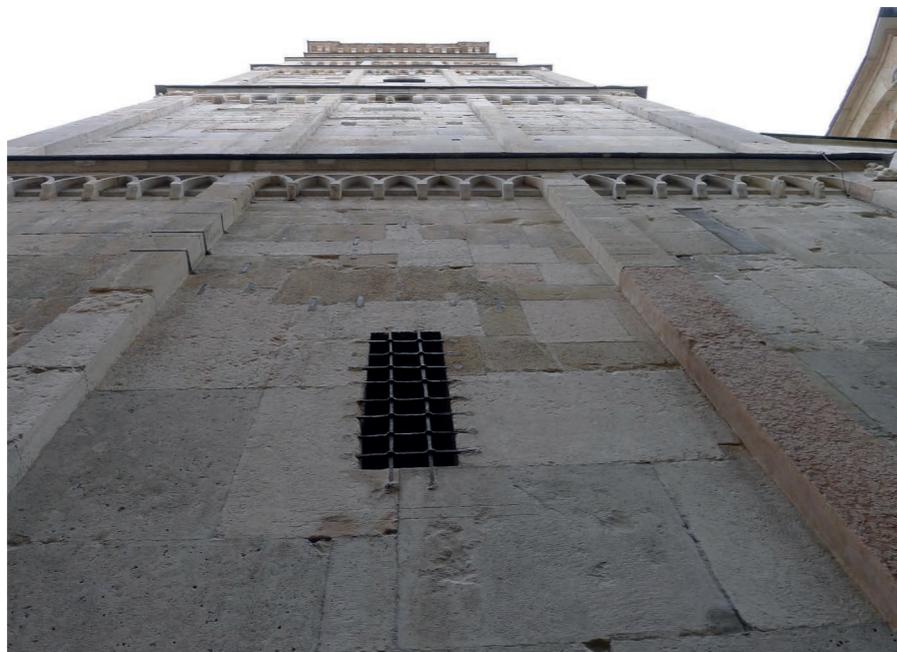
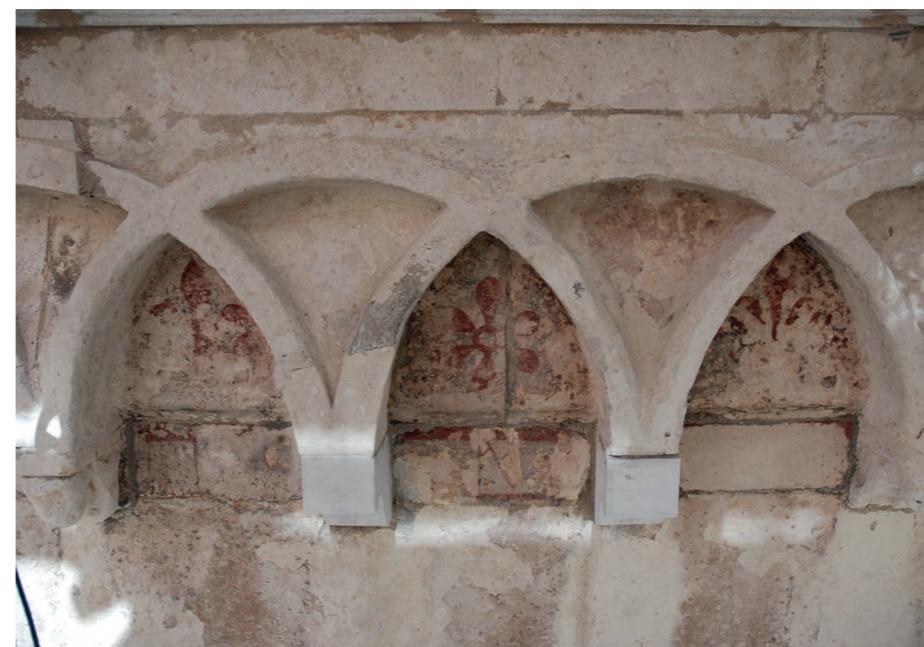
15. Piano II

16. Piano I, particolare decori in colore rosso situati nella prima cornice marcapiano del lato est

Al momento del restauro il piano era caratterizzato da una spessa ed estesa crosta nera, e da colature dalla cornice. Durante la fase di pulitura della superficie sottostante agli archetti della cornice marcapiano, nel lato est, sono emerse piccole tracce di colore rosso a base di ematite.

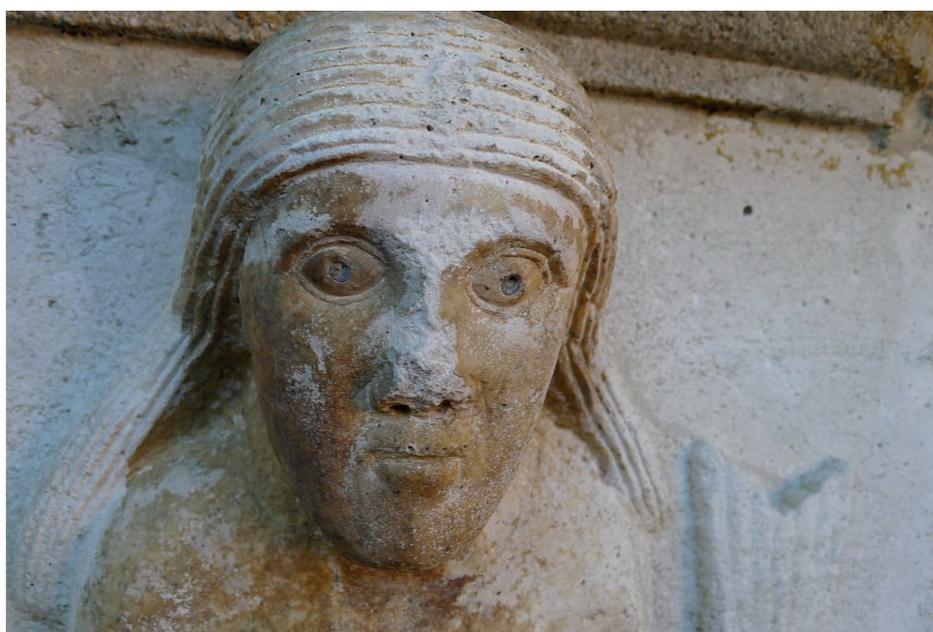
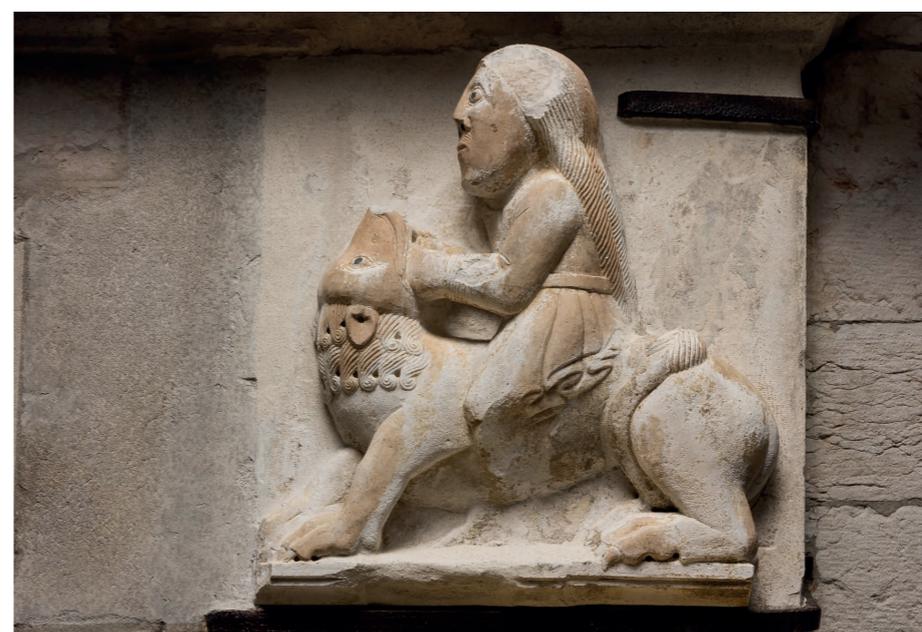
19-20. Scultura angolare raffigurante Sansone che smascella il leone prima e dopo il restauro eseguito con tecnica laser, I cornice angolo sud-ovest

A seguito degli eventi sismici del 20 e 29 maggio 2012 si sono registrate alcune nuove lesioni, seppure di modesta entità. Il danno maggiore si è registrato con la frattura della scultura del Sansone, posta nell'angolo sud-ovest della prima cornice marcapiano, che ha risentito del collegamento con gli arconi del Duomo. Vi è un progetto, già autorizzato in attesa di finanziamento, che prevede di realizzare la separazione tra le staffe di metallo che abbracciano la scultura e i punti in cui sono aderenti alle pietre dell'arcone, in modo da eliminare gli effetti che possono derivare dalla trasmissione dei movimenti tra i due monumenti.

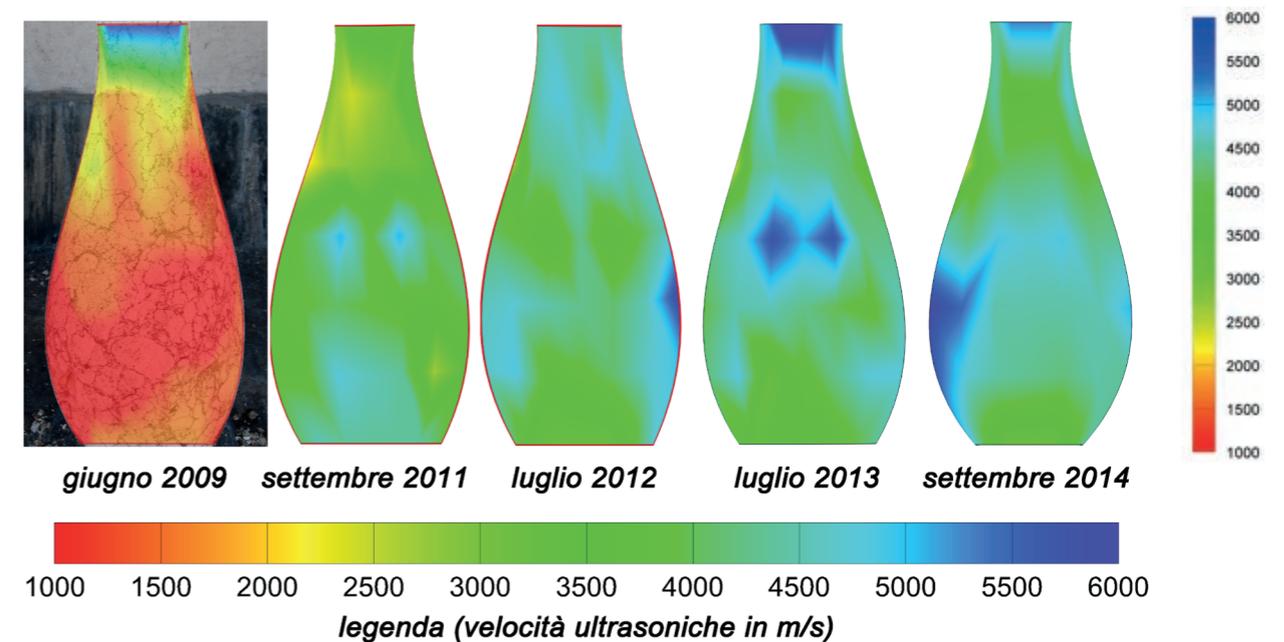
Nell'ultimo grafico si riporta il risultato delle indagini ultrasoniche eseguite su una delle colonnine della balaustra che sono state oggetto del restauro. In particolare nel giugno del 2009 i dati sono riferiti a prima del restauro, gli altri monitoraggi sono tutti seguenti. Si può notare con evidenza come le velocità ultrasoniche (indicate dalla diversa colorazione che corrisponde a una velocità in m/s differente), a seguito del restauro restino sostanzialmente costanti.

La tecnica ultrasonica è risultata particolarmente sensibile alle variazioni, a tal punto da segnalare l'indebolimento delle stuccature nei giunti degli elementi lapidei (il cui ancoraggio comunque resta assicurato dalle perniature) a seguito degli eventi sismici dell'ultimo periodo.

Sondaggi ultrasonici su una delle colonnine della balustra (a destra di riporta la legenda delle velocità sonore in m/s)

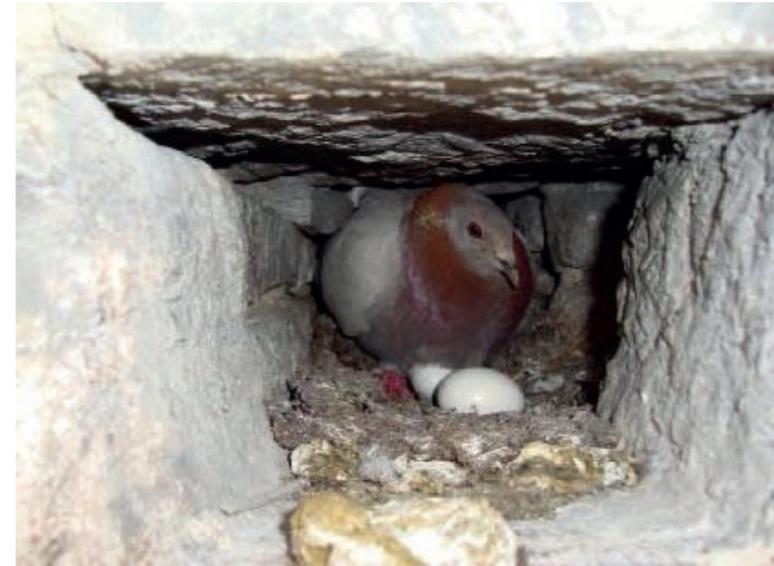
del monumento stesso ma purtroppo la loro dimensione (10-15 x 10-15 cm) e profondità (lo spessore del muro) sono una forte attrazione per i colombi (figura 1) e per porvi rimedio purtroppo anche la manualistica specializzata ha finito per indicare sommariamente la strada della loro chiusura totale. È per questo motivo che le nicchie e le buche puntaie di molti monumenti in Italia e ed anche nella nostra città sono state irrimediabilmente sigillate (figura 2) con i metodi più disparati (muratura, reti, aghi) ma sicuramente letali per gli animali presenti e vanificanti ogni altro possibile rapporto fra edificio e biodiversità. Il Servizio Veterinario dell'ASL ha invece suggerito di escludere i soli colombi mantenendo le nicchie accoglienti per i rondoni e per altre piccole specie animali insettivore. Si è pertanto tenuto conto delle verifiche di campo fatte *ad hoc* sulla capacità dei colombi di più piccole dimensioni di infilarsi in spazi alti 7 cm a larghi 10 cm, delle caratteristiche dei fori di accesso alle camere nidificatorie artificiali delle *torri rondonare* (Ferri, 1990; Ferri, 2011 in stampa) e dell'esperienza fatta nel 2003 con le buche puntaie della Torre dei Modenesi in Nonantola, MO, (Imperiale & Ferri, 2005: www.swift-conservation.org/Spain.html; Imperiale, 2011), individuando come sintesi un prototipo di riduttore (figura 3) ancor più economico, di facile messa in opera e di buon effetto estetico. In pratica, uno spigolo ritagliato da un mattone e messo sulla soglia delle nicchie doveva fa risultare un piano inclinato di circa 45° verso l'esterno (per scoraggiare l'appoggio dei colombi) e uno interno più declive per facilitare il movimento dei futuri ospiti; in tal modo l'aspetto esterno della buca puntaia veniva conservato ma ridotto a una fessura di 3,5-5 cm x 10-13 cm, ed è in questa caratteristica dimensionale che si estrinseca la selettività dell'esclusione. Infatti tale dimensione è stata scelta *ad abundantiam* tra i parametri suggeriti dalla bibliografia (Rabacchi, 1999; Premuda et al., 2000) e dai nidi artificiali in commercio (CISNIAR, Schwegler) per i rondoni comuni *Apus apus* nonché per eventuali rondoni pallidi (*Apus pallidus*) e maggiori (*Apus melba*), ora rari nella nostra regione ma pur presenti nel centro storico di Bologna (Leoni, com. pers.; Caselli, com. pers.), e permettere l'accesso anche ai piccoli insettivori. La presenza della taccola *Corvus monedula* sulla torre del Duomo (30-40 individui negli anni '70, Ferri, osservazione personale) è stata inizialmente tenuta in considerazione anche a ragione delle sue potenzialità come predatore di colombi ma alla fine si è preso atto che i 10x10 cm adatti per questa specie (Premuda et al., 2000) avrebbero continuato a favorire anche i colombi, vanificando quindi il progetto.

1. Colombo in cova in una buca puntaia della Ghirlandina prima dell'inizio dei lavori di restauro

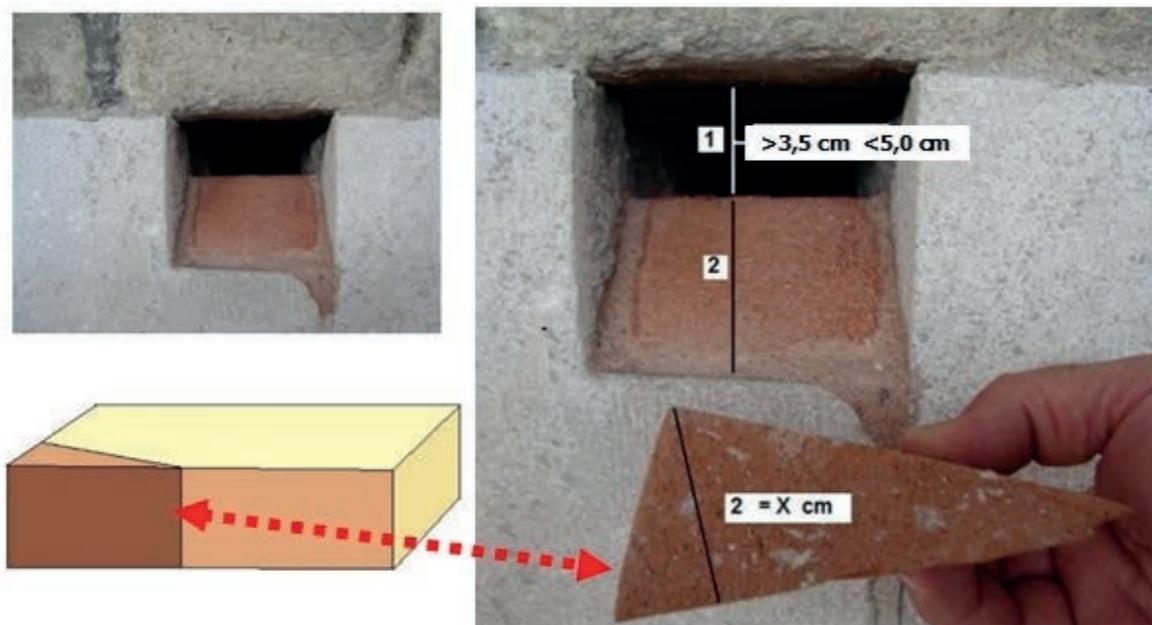
3. Prototipo di buca puntaia selettiva per l'esclusione dei colombi e utilizzabile da rondoni e altri piccoli animali. Angolo di mattone tagliato a misura per essere posizionato e buca puntaia modificata con misure e proporzioni dello sbarramento (2) e della fessura (1) risultante. Dalla scheda usata come guida per le modifiche realizzate sulla Ghirlandina

Nel periodo 2008-2011 complessivamente sono state modificate 120 buche puntaie localizzate nella parte medio alta del corpo principale della Ghirlandina, mentre una ottantina (livello inferiore) sono state chiuse con rete per la ventilazione dell'interno dell'edificio. Il metodo in adozione sulla Ghirlandina è stato positivamente collaudato (Ferri *et al.*,
